## **FEASIBILITY STUDY PADA KANTOR BPJS KETENAGAKERJAAN CABANG BENGKULU**

**Mukhlis Islam<sup>1)</sup>**

Kantor BPJS Ketenagakerjaan Cabang Bengkulu dibangun pada tahun 2004 dengan luas tanah 1.847 m<sup>2</sup> dan luas gedung 578 m<sup>2</sup>. Dalam eksistensinya, Kantor Cabang Bengkulu telah mengalami gempa bumi pada tanggal 12 september 2007 dengan kekuatan mencapai 7,9 skala richter yang mengakibatkan dinding kantor dan tembok samping pagar mengalami keretakan sehingga dilakukan rehabilitas bangunan Gedung Kantor Cabang Bengkulu pada tahun 2008. Sejak dibangun, telah terjadi beberapa kali pemutakhiran standar dan peraturan mengenai persyaratan ketahanan gempa untuk gedung serta struktur beton yang cenderung menjadi lebih ketat. Untuk itu pihak BPJS TK merasa perlu untuk melakukan evaluasi kelayakan bangunan kantor BPJS TK cabang Bengkulu untuk memastikan bangunan masih layak dan tindakan yang perlu dilakukan jika ternyata tidak layak. Hasil evaluasi menunjukkan beberapa aspek bangunan dalam kondisi tidak layak yaitu kondisi eksisting dinding penahan tanah di belakang gedung, mutu beton yang tidak konsisten, kuat tekan beton eksisting tidak memenuhi persyaratan beton terakhi

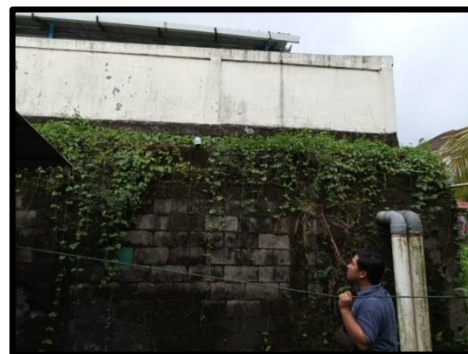
Tanda panah hijau adalah kemiringan tanah yang terletak di belakang Gedung Utama Kantor BPJS Ketenagakerjaan Cabang Bengkulu. Kemiringan tanah tersebut memiliki selisih elevasi 2 meter. Tanda panah merah adalah posisi dinding penahan tanah yang berada pada area belakang Kantor. Tinggi dinding penahan tanah 2,5 meter. Berdasarkan kondisi eksisting yang terlihat dinding penahan tanah tersebut terdapat bagian yang mengalami kerusakan.

**Gambar 12.** Dinding Penahan Tanah Bagian Belakang Kantor

Alternatif perbaikan lain untuk dinding penahan tanah yaitu jika dilakukan pembangunan ulang, pada muka tanah bagian belakang dilakukan penggalian dan dijadikan basement sehingga tidak terjadi perbedaan elevasi yang signifikan antara muka tanah pada lahan kantor dengan muka tanah di sekitarnya. Menurut pertimbangan konsultan FS, pembangunan basement akan memberikan *value for money* yang lebih baik disbanding dengan menggunakan timbunan tanah, disamping mengurangi risiko yang muncul.

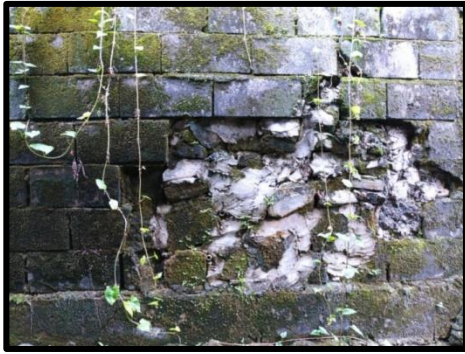
**Gambar 13.** Kerusakan Dinding Penahan Tanah

Peninjauan dinding penahan tanah dilakukan karena melihat kondisi pagar dibagian atas dinding mengalami retak. Akibat dari dinding penahan tanah yang tidak bekerja secara optimal menyebabkan bagian atas dinding penahan tanah juga mengalami kerusakan, seperti pagar bagian atas dan lantai sekitar pagar bagian atas yang mengalami retak struktural.

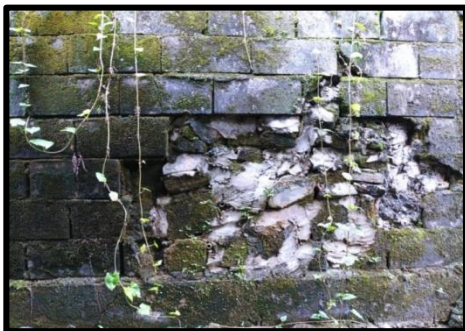
**Gambar 14.** Kerusakan Dinding Penahan Tanah

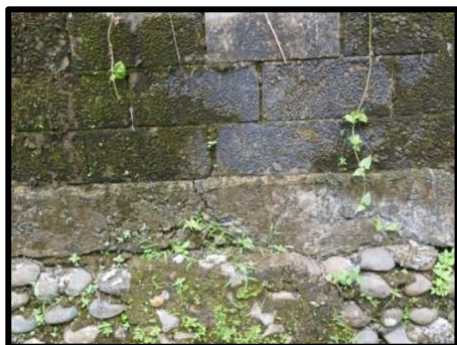
**Gambar 15.** Keretakan Pada Salah Satu Bagian Sloof Dinding Penahan Tanah

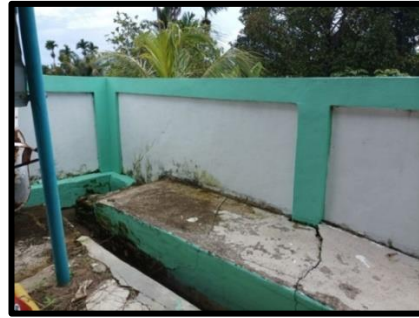
**Gambar 16.** Kerusakan Pagar Bagian Atas

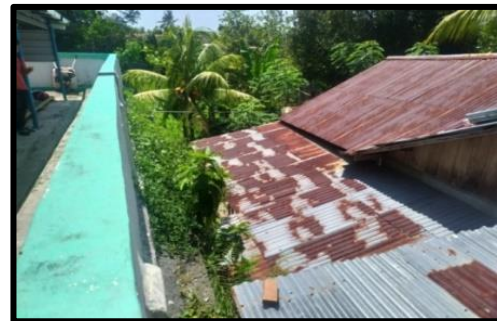
**Gambar 17.** Rumah Warga yang Berada didekat Dinding Penahan Tanah

4. Kegagalan struktur DPT dapat berdampak buruk bagi masyarakat pemilik lahan di sekitar lokasi kantor BPJS TK cabang Bengkulu.
5. Kepadatan beton berdasarkan hasil pengujian UPV Kantor BPJS Ketenagakerjaan Cabang Bengkulu memiliki nilai yang tidak konsisten, dengan nilai inkonsistensi pada

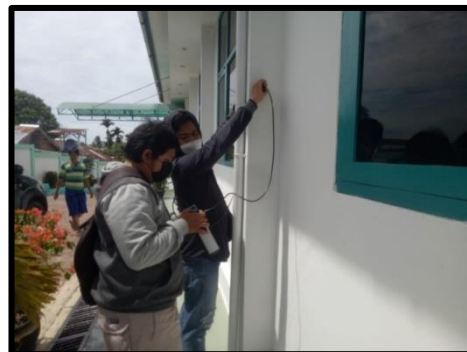
**Gambar 18.** Dokumentasi Pengujian UPV

elemen struktur Gedung Utama adalah 4043m/s dan kecepatan rambat gelombang terkecil adalah 1216m/s. Selisih antara nilai kecepatan rambat gelombang terbesar-terkecil hasil pengujian UPV pada Gedung Utama sebesar 232,5%.

Kecepatan rambat gelombang yang terjadi pada lokasi pengujian elemen struktur Gedung Arsip didapat hasil sebagai berikut, nilai terbesar adalah 2345m/s dan nilai terkecil adalah 1957m/s. Selisih antara nilai kecepatan rambat gelombang terbesar-terkecil hasil pengujian UPV pada Gedung Arsip sebesar 19,8%.

Jika dilihat dari hasil kecepatan rambat gelombang dan presentase selisih antara nilai kecepatan rambat gelombang terbesar-terkecil, maka bisa disimpulkan bahwa mutu beton pada Gedung Utama tidak konsisten dengan nilai 232,5%. Mutu beton pada Gedung Arsip juga tidak konsisten dengan nilai 19,8%.

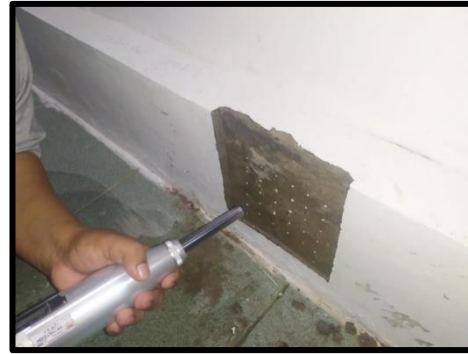
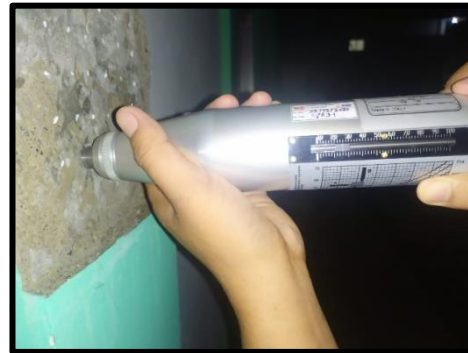
Gambar 19. Dokumentasi Pengujian *Hammer Test*

Berdasarkan hasil *hammer test* selisih antara nilai kuat tekan terbesar-terkecil hasil *hammer test* pada Gedung Utama sebesar 149,8%. Selisih antara nilai kuat tekan terbesar-terkecil hasil *hammer test* pada Gedung Arsip sebesar 17,6%. Jika dilihat dari hasil kuat tekan dan presentase selisih antara nilai terbesar-terkecil kuat tekan, maka bisa disimpulkan bahwa mutu beton pada Gedung Utama tidak konsisten dengan nilai selisih sebesar 149,8%. Mutu beton pada Gedung Arsip juga tidak konsisten dengan nilai selisih sebesar 17,6%.

Hasil dari pengujian UPV, Selisih antara nilai kecepatan rambat gelombang terbesar-terkecil pada Gedung Utama sebesar 232,5% dan pada Gedung Arsip sebesar 19,8%. Hasil *hammer test* menunjukkan bahwa selisih antara nilai kuat tekan terbesar-terkecil pada Gedung Utama sebesar 149,8% dan pada Gedung Arsip sebesar 17,6%. Dari hasil pengujian UPV dan *hammer test* menunjukkan beberapa bagian elemen struktur pada Gedung Utama dan Gedung Arsip tidak memenuhi syarat kuat tekan minimal berdasarkan SNI 2847-2019 18.9.2.1 yaitu 21 MPa. Tidak konsistennya mutu beton dapat disebabkan oleh pencampuran *mix* desain kurang baik, proses pengecoran tidak sesuai prosedur, metode konstruksi pada saat pembangunan tidak diawasi dengan baik, pengerjaan pengecoran dilakukan secara kebiasaan tukang lokal dan faktor penyebab lainnya. Efek dari tidak konsistennya mutu beton ini

dapat menyebabkan elemen struktur yang memiliki mutu beton yang tidak baik terjadi kerusakan ketika mendapat gaya gempa yang maksimum

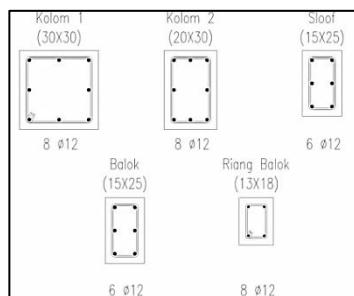
**Gambar 22.** Hasil Pengukuran & Rebar Scanning Gedung Utama

Hasil ukuran tulangan utama dan tulangan sengkang ini digunakan pada analisis struktur. Dari hasil scanning dan pengukuran diameter pengulangan dapat dinyatakan bahwa tulangan utama dan tulangan sengkang tidak memenuhi syarat SNI 2847-2019 pasal

20.2.1.1 yang menyatakan tulangan harus berulir sedangkan kondisi eksisting masih menggunakan tulangan polos. Tulangan sengkang tidak memenuhi syarat SNI 2847-2019 pasal 25.7.2.2.

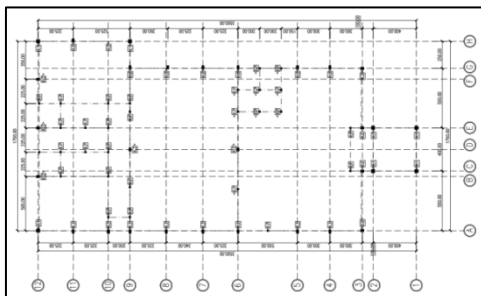
Hasil dari pengukuran elemen struktur menunjukkan bahwa dimensi *sloof* (15x25), Balok (15x25), dan Ring balok Gedung Utama (15x25) tidak memenuhi syarat dimensi lebar minimal menurut SNI 2847-2019 pasal 18.6.2.1. Berdasarkan dari hasil *redrawing*, dapat terlihat bahwa kolom mengalami ketidak beraturan horizontal dimana dapat dilihat pada denah kolom yang dapat dilihat pada gambar di bawah. Untuk struktur dengan ketidakberaturan horizontal perlu dilakukan tinjauan-tinjauan tambahan untuk memastikan bahwa struktur dalam kondisi yang memuaskan.

Gambar 27. Denah hasil *redrawing*

9. Hasil pengukuran kolom menyatakan bahwa kolom aman berdasarkan syarat *verticality*.
10. Berdasarkan hasil pengukuran dan *redrawing* diketahui bahwa perletakan kolom dan layout gedung tidak simetris / kategori tidak beraturan horizontal.

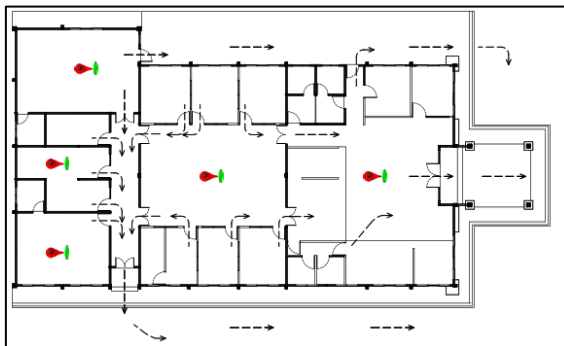
Meninjau kondisi eksisting Kantor BPJS Ketenagakerjaan Cabang Bengkulu terhadap K3 dan Sistem proteksi Kebakaran: Perletakan rambu-rambu rute jalur evakuasi dan jalur akses evakuasi ke titik kumpul perlu diperhatikan agar bisa ditinjau oleh karyawan serta pelanggan ketika dalam kondisi darurat.

**Gambar 30.** Jalur Evakuasi Gedung Utama

11. Jalur evakuasi Gedung Utama tidak aman, jalur pemadam kebakaran tidak memadai, tidak tersedia *hard stand* bagi truk pemadam kebakaran.
12. Opsi yang dapat diambil adalah perbaikan dan rehabilitasi gedung atau pembongkaran gedung eksisting dan pembangunan gedung baru.

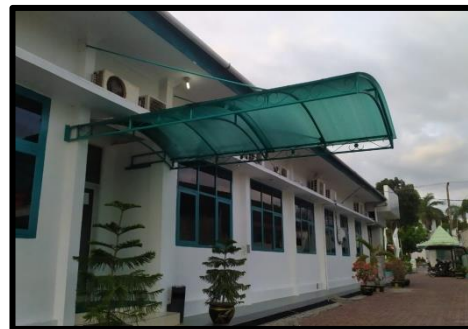
**Gambar 33.** Letak kanopi di sisi kanan gedung

Letak kanopi diatas pintu keluar sisi kanan (Jalur Evakuasi A) pada Gedung Utama sebaiknya dihilangkan karena dapat membahayakan dan menutup jalur evakuasi apabila terjadi gempa atau kebakaran

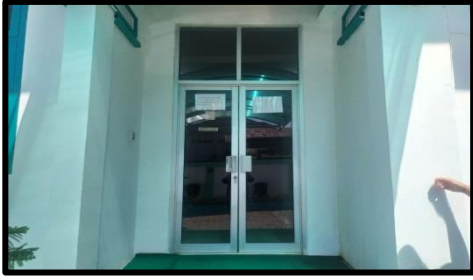
**Gambar 34.** Buka an pintu akses keluar sebaiknya buka ke arah luar

Meninjau kondisi eksisting terdapat evaluasi pintu akses keluar masuk yang sebaiknya arah bukaan pintu mengarah keluar atau menggunakan pintu ayun agar memudahkan akses dalam keadaan darurat, terdapat 5 pintu (3 di Gedung Utama dan 2 di Gedung Arsip) yang menjadi catatan agar dapat merubah arah bukaan pintu ke arah keluar.
