**ANALISA KONDISI STRUKTURAL PADA JALAN BERDASARKAN  
HUBUNGAN ANTARA KETIDAKRATAAN PERMUKAAN  
JALAN (IRI) DAN INDEKS KONDISI JALAN  
(RCI) (SP – KERKAP – BATAS SUMBAR)**

**Kadi<sup>1)</sup>, James Hellyward<sup>1)</sup>**

Program Studi Pendidikan Profesi Insinyur, Universitas Andalas  
Limau Manis, Kec. Pauh, Kota Padang, Sumatera Barat  
Corresponding author: [bengkulukadi@gmail.com](mailto:bengkulukadi@gmail.com)

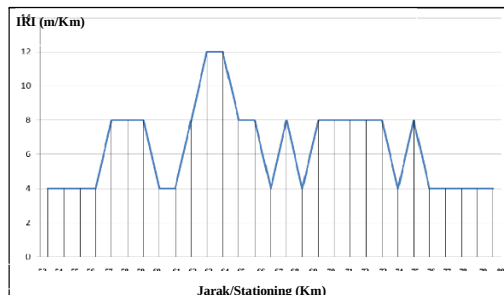
Gambar 1. Hasil Perhitungan *Form Survey* Kerusakan Jalan

Pada gambar 1, sesuai hasil perhitungan *form survey* kerusakan jalan dapat diketahui nilai IRI dari setiap stationingnya. Pada STA/Km. 53+090 – 56+000 jalan memiliki nilai IRI 4, STA/Km. 57+000 – 59+000 jalan memiliki nilai IRI 8, STA/Km. 60+000 – 61+000 jalan memiliki nilai IRI 4, STA/Km. 62+000 jalan memiliki nilai IRI 8, STA/Km. 63+000 – 64+000 memiliki nilai IRI 12, STA/Km. 65+000 – 66+000 memiliki nilai IRI 8, STA/Km. 67+000 memiliki nilai IRI 4, STA/Km. 68+000 memiliki nilai IRI 8, STA/Km.

69+000 memiliki nilai IRI 8, STA/Km. 70+000 – 74+000 memiliki nilai IRI 8, STA/Km. 75+000 memiliki nilai IRI 4, STA/Km. 76+000 memiliki nilai IRI 8, STA/Km. 77+000 – 81+681 memiliki nilai IRI 4. Dari data diatas STA/Km yang memiliki nilai IRI paling besar adalah pada STA/Km. 63+000 – 64+000 yaitu 12 yang menandakan bahwa jalan tersebut memiliki tingkat kerataan tidak rata, karena semakin besar nilai IRI maka tingkat kerataan jalan semakin tidak rata.

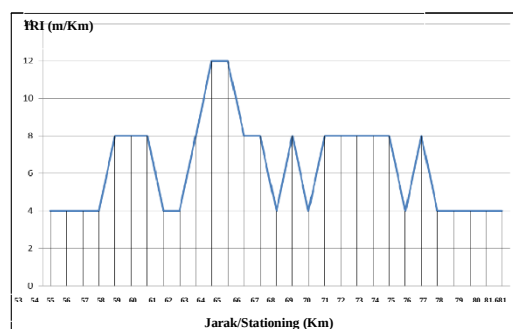
Gambar 2. Hasil Perhitungan *Form Survey* Kerusakan Jalan

Gambar 2, sesuai hasil perhitungan *form survey* kerusakan jalan, dapat diketahui nilai IRI dari setiap stationingnya, pada STA/Km. 53+090 – 56+000 jalan memiliki nilai IRI 4,

STA/Km. 57+000 – 59+000 jalan memiliki nilai IRI 8, STA/Km. 60+000 – 61+000 jalan memiliki nilai IRI 4, STA/Km. 62+000 jalan memiliki nilai IRI 8, STA/Km. 63+000 – 64+000 memiliki nilai IRI 12, STA/Km. 65+000 – 66+000 memiliki nilai IRI 8, STA/Km. 67+000 memiliki nilai IRI 4, STA/Km. 68+000 memiliki nilai IRI 8, STA/Km. 69+000 memiliki nilai IRI 8, STA/Km. 70+000 – 74+000 memiliki nilai IRI 8, STA/Km. 75+000 memiliki nilai IRI 4, STA/Km. 76+000 memiliki nilai IRI 8, STA/Km. 77+000 – 81+681 memiliki nilai IRI 4. Dari data diatas STA/Km yang memiliki nilai IRI paling besar adalah pada STA/Km. 63+000 – 64+000 yaitu 12, menandakan bahwa jalan tersebut memiliki tingkat kerataan yang tidak rata, karena semakin besar nilai IRI maka tingkat kerataan jalan semakin tidak rata.
