Analisis Perbaikan Tidak Terpancarnya Suara Air Traffic Controller (ATC) Ke Pesawat Pada Peralatan Sistem Komunikasi Penerbangan VHF Merek PAE T6T

¹Politeknik Penerbangan Indonesia Curug

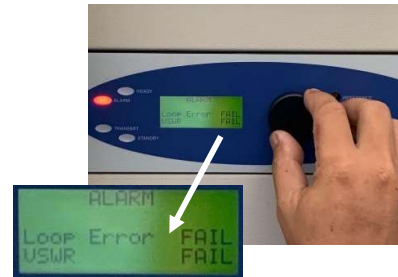
Gambar 2. Front Panel

1. Periksa pada panel depan dengan indikator alarm (*Loop Error Fail dan VSWR Fail*). *Loop Error Fail* menunjukkan bahwa tegangan yang seharusnya mencapai antenna malah kembali ke radio, sedangkan *VSWR Fail* menunjukkan adanya kesalahan pada *VSWR* karena nilainya melebihi 2. Nilai *VSWR* yang baik adalah mendekati 1.

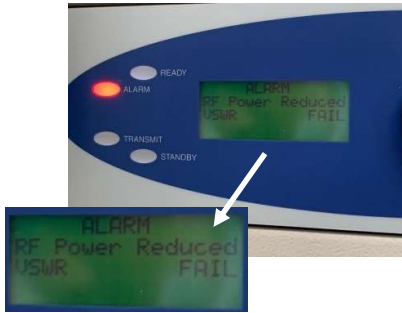
Gambar 4. Front Panel PAE

2. Bersihkan konektor antenna menggunakan *contact cleaner*, kemudian perhatikan hasil indikator (*RF Power Reduced Fail dan VSWR Fail*). *RF Power Reduced Fail* menunjukkan bahwa daya berkurang sebesar 3 dB atau daya pada radio berkurang 50%.

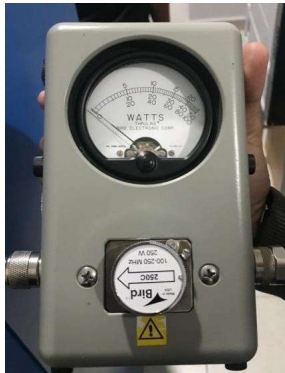
Gambar 5. Power Reflected Transmitter PAE

- $Power\ reflected = 0\ W$
- $Power\ forward = 60\ W$

Dengan Perhitungan $VSWR = \frac{1 + \sqrt{\frac{0}{60}}}{1 - \sqrt{\frac{0}{60}}} = \frac{1 + \sqrt{0}}{1 - \sqrt{0}} = \frac{1 + 0}{1 - 0} = 1$

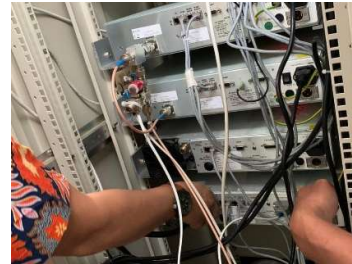
Gambar 7. Pemasangan Kabel Coax pada Relay

- Sambungkan pemancar dengan relay yang menghasilkan *alarm*, seperti indikator pada nomor 2, untuk mengidentifikasi bahwa kerusakan terletak pada relay.

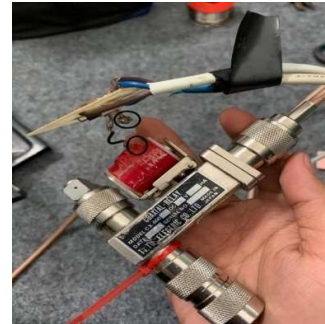
Gambar 8. Jumper Relay

- Periksa relay dan temukan bahwa ada *jumper* yang terputus pada PCB relay.

- Lakukan penyolderan kembali pada jumper PCB relay dan lakukan pen-jumperan ulang.

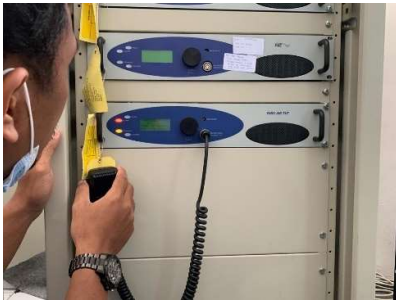
Gambar 10. Press PTT pada *Front Panel*

3. Setelah relay disolder, pasang kembali dan lakukan pemeriksaan pada radio dengan menekan tombol PTT melalui panel depan, namun masih mendapatkan hasil *alarm*.

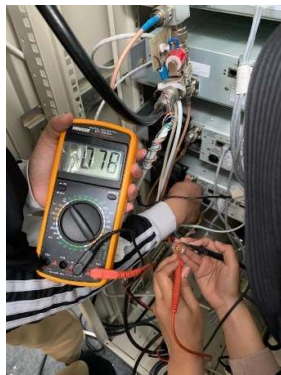
Gambar 11. Pengecekan Kabel *Coaxial*

4. Periksa kabel koaksial relay menggunakan avo meter dengan cara menghubungkan probe avo meter dengan konektor antena pada bagian *ground* ke *ground* dan *inner* ke *inner* dalam keadaan terhubung, sementara *inner* dan *ground* tidak terhubung. Hasilnya menunjukkan bahwa tidak ada kerusakan pada kabel koaksial.

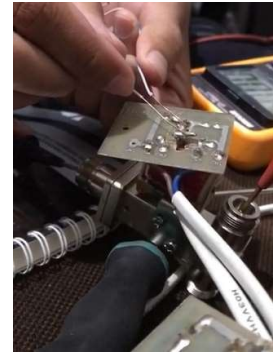
Gambar 12. Cek Tegangan pada Relay

5. Periksa bagian dalam relay dengan memberikan tegangan secara langsung ke PCB relay, dan ditemukan bahwa bagian dalam yang seharusnya berfungsi sebagai kontak *normally close* saat tombol PTT ditekan memiliki daya tarik magnet yang lemah,

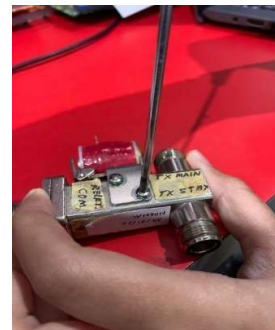
Gambar 14. Perbaikan Relay

6. Bongkar relay ditemukan baut yang harusnya *normally close* ke *transmitter* longgar. Jika baut (1) pada relay longgar menyebabkan magnet relay (3) tidak bisa menekan tombol putih yang harusnya berfungsi untuk *normally close* (2).

1. Kencangkan baut yang longgar.

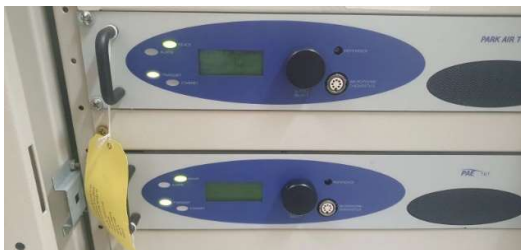
Gambar 17. VHF PAE Normal Operasi

4. Peralatan VHF A/G kembali beroperasi normal, ditandai dengan tidak menyala lagi indikator *alarm* dan indikator transmitt menyala ketika PTT ditekan.
