# STUDI EVALUASI PASCATAMBANG PT. RATU SAMBAN MINING KABUPATEN BENGKULU TENGAH PROVINSI BENGKULU

Arief Huzeini<sup>1)</sup>, Hery Suhartoyo<sup>2)</sup>, Agus Susatya<sup>2)</sup>

<sup>1)</sup>PT. Ratu Samban Mining Kota Bengkulu

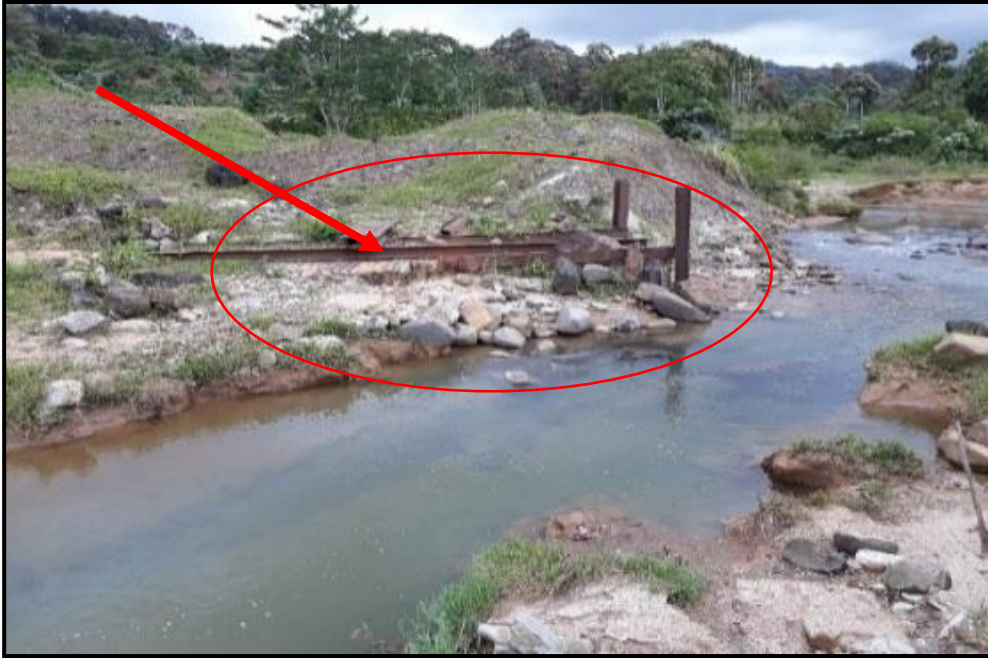
Kegiatan Pascatambang PT. Ratu Samban Mining berdasarkan Permen ESDM Nomor 7 Tahun 2014 tentang pascatambang, dengan kegiatan sebagai berikut : PT. Ratu Samban Mining memiliki tiga akses jembatan hanya satu jembatan yang telah dibongkar dua jembatan lainnya dijadikan akses untuk fasilitas umum, adapun fasilitas lain seperti pos jaga sudah dilakukan pembongkaran.

Standar keberhasilan pembongkaran fasilitas tambang telah tertuang dalam dokumen pascatambang adalah dengan tidak ditemukan lagi puing-puing dan pondasi yang belum terbongkar. Rencana pembongkaran fasilitas tambang tersebut sebesar 264 m<sup>2</sup> tetapi realisasinya sebesar 84 m<sup>2</sup>. Hasil penilaian kriteria keberhasilan berdasarkan permen ESDM Nomor 7 Tahun 2014 adalah 31,82 % (Gambar 2).

Gambar 2. Akses Jembatan di Blok III & Pos Jaga.

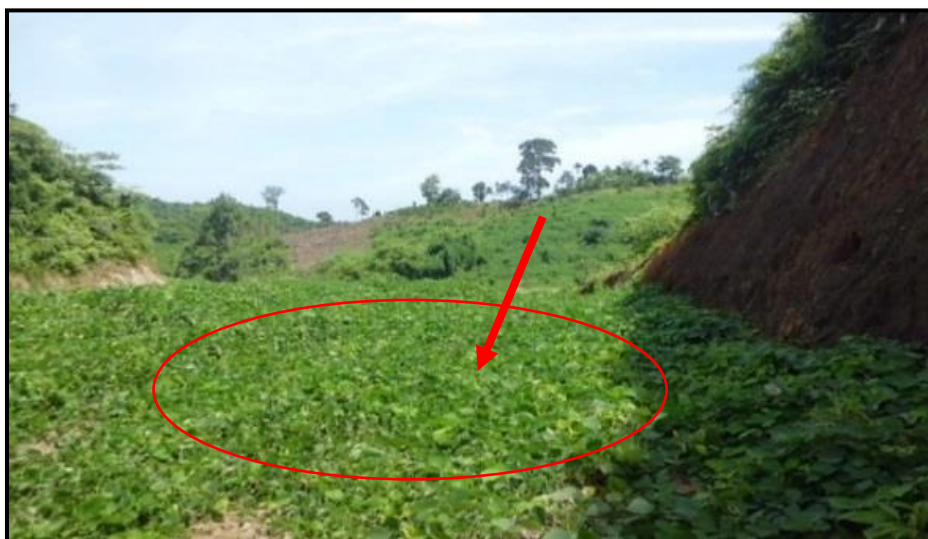
Pada area kolam sedimen seluruhnya sudah dilakukan pembongkaran dengan tidak ditemukan lagi tanggul kolam sedimen serta tidak ditemukan adanya air yang tergenang. Standar keberhasilan pembongkaran fasilitas pengolahan dan/pemurnian telah tertuang dalam dokumen pascatambang, sedangkan area settling pond PT. Ratu Samban Mining belum dilakukan pem-

bongkaran dan penataan sehingga masih ditemukan kolam yang belum di bongkar dan ditata. Rencana pembongkaran fasilitas tambang tersebut sebesar 5,329.8 m<sup>2</sup> tetapi realisasinya sebesar 29,8 m<sup>2</sup>. Hasil penilaian kriteria keberhasilan berdasarkan permen ESDM Nomor 7 Tahun 2014 adalah 0,56 % (Gambar 3).

Gambar 3. *Settling Pond* Pit F & Pit B1-2.

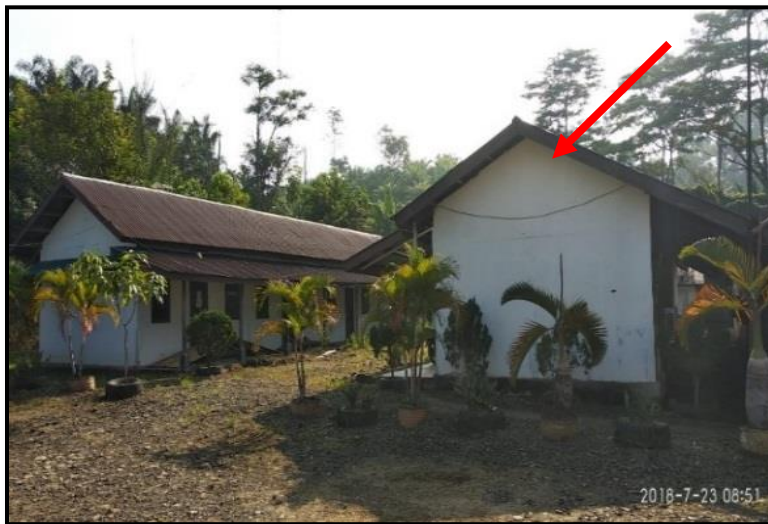
Berdasarkan pengamatan pada area fasilitas penunjang PT. Ratu Samban Mining ada beberapa fasilitas penunjang sudah dilakukan pembongkaran, dan juga masih ada yang belum dilakukan pembongkaran disebabkan masih bisa dipergunakan untuk fasilitas umum. Fasilitas penunjang PT. Ratu Samban Mining diserahkan ke pemerintah melalui pemda kabupaten atau dinas terkait kemudian selanjutnya dikem-

balikan ke masyarakat sesuai dengan amanat undang-undang mineral dan batubara nomor 4 tahun 2009 pasal 12 dan peraturan pemerintah nomor 32 tahun 1969 pasal 43. Rencana pembongkaran fasilitas penunjang tambang tersebut sebesar 320.424 m<sup>2</sup> tetapi realisasinya sebesar 227 m<sup>2</sup>. Hasil penilaian kriteria keberhasilan berdasarkan permen ESDM Nomor 7 Tahun 2014 adalah 0,07 %.

Gambar 4. Bangunan Fasilitas Tambang.

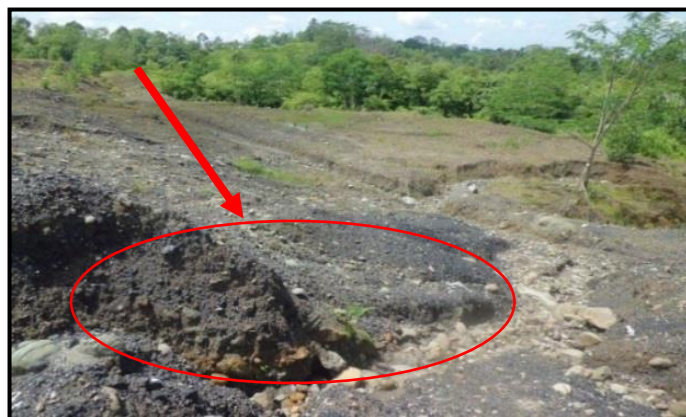
Pada area dumping dan stockpile, hampir seluruhnya belum dilakukan reklamasi dikarenakan saat terhentinya kegiatan penambangan, perusahaan di demo oleh masyarakat sehingga saat ini masih ditemukan area yang belum direklamasi dan masih kritis serta sebagian lahan ada

yang mengalami erosi. Rencana reklamasi lahan bekas fasilitas tambang tersebut sebesar 141.500 m<sup>2</sup> tetapi realisasinya sebesar 31.300 m<sup>2</sup>. Hasil penilaian kriteria keberhasilan berdasarkan permen ESDM Nomor 7 Tahun 2014 adalah 22,12 %.

Gambar 5. ROM Stockpile di Batu Beriang.

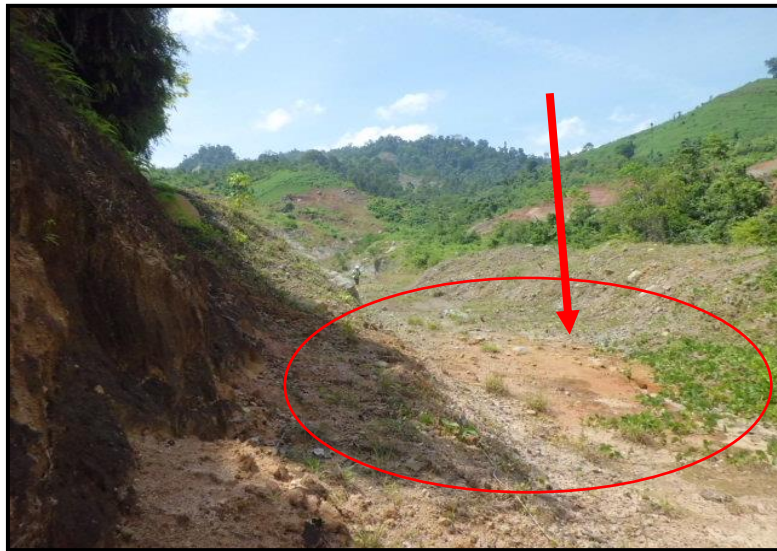
Sejalan dengan penutupan PIT area maka kolam pengolahan sedimen di timbun kembali dan diratakan serta dilakukan revegetasi, pada area kolam sedimen PT. Ratu Samban Mining seluruhnya sudah dilakukan reklamasi sehingga tidak ditemukan area yang belum direklamasi standar keberhasilan keberhasilan reklamasi tertuang dalam dokumen rencana pascatambang. Untuk kolam settling pond

belum sama sekali dilakukan reklamasi masih ditemukan genangan air dan tanggul, rencana reklamasi lahan bekas fasilitas pengolahan tambang tersebut sebesar 5.329,8 m<sup>2</sup> tetapi realisasinya sebesar 29,8 m<sup>2</sup>. Hasil penilaian kriteria keberhasilan berdasarkan permen ESDM Nomor 7 Tahun 2014 adalah 0.56 %.

Gambar 6. *Settling Pond* Blok II pit 5

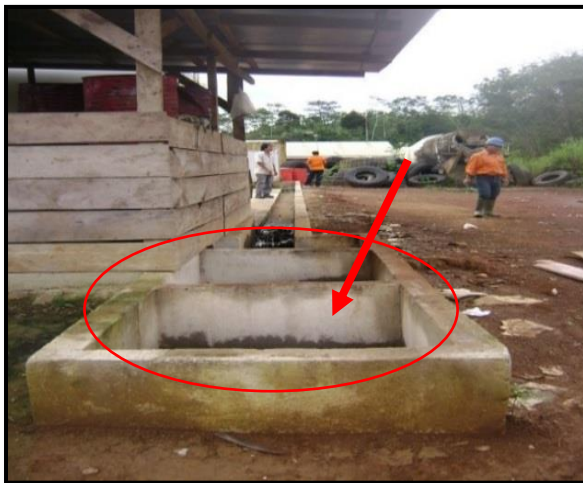
(a)

PT. Ratu Samban Mining belum melaksanakan tes uji lab untuk area lokasi berpotensi terkontaminasi di area fasilitas penunjang, sehingga belum ada pemulihan tanah pada area yang berpotensi terkontaminasi, namun PT. Ratu Samban Mining melaksanakan pencegahan dengan

pembuatan Oil Trap di TPS B3, menyediakan bak penampungan LB3.

Gambar 7 (a). *Plow Chort Alur Oil Trap* di TPS B3 dan (b).Lahan Rawan Terkontaminasi LB3/ Hidrocarbon.

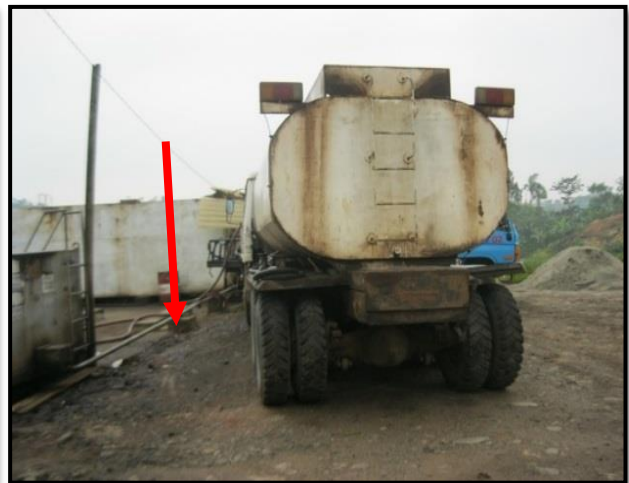
(b)

Daerah penambangan PT. Ratu Samban Mining ini berada jauh dari tempat pengisian BBM, bangunan Bengkel ataupun TPS B3, bangunan nya dibuat permanen dengan beton agar limbah tersebut tidak terkontaminasi langsung dengan tanah. Rencana pengamanan lahan bekas fasilitas tambang tersebut sebesar 672 m<sup>2</sup> tetapi realisasinya sebesar 572 m<sup>2</sup>. Hasil penilaian kriteria keberhasilan berdasarkan permen ESDM Nomor 7 Tahun 2014 adalah 85.12 %.
