ANALISA KOROSI PADA TANGKI REAKTOR TRIGA 2000 MENGGUNAKAN METODE INSPEKSI ULTRASONIK DAN INSPEKSI VISUAL (*UNDERWATER CAMERA*)

Corrosion Analysis in the TRIGA 2000 Reactor Tank Using Ultrasonic Inspection and Visual Inspection (Underwater Camera) Methods

Shafira, Hendri Hestiawan*, Putra Bismantolo

Prodi. Teknik Mesin, Fakultas Teknik, Universitas Bengkulu

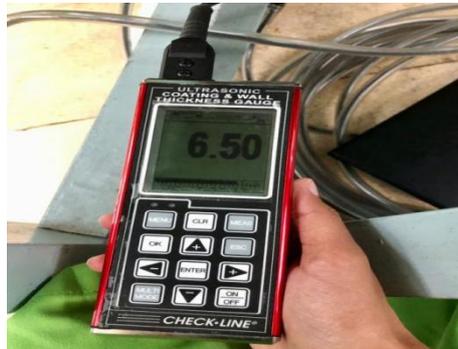
Gambar 4. Nilai Ketebalan Standar

Hasil pengamatan inspeksi ultrasonik pada lasan satu, dua dan tiga pada dinding reaktor TRIGA 2000 didapatkan data ketebalan yang diukur dengan alat *Ultrasonic Thickness Gauge*. Pengamatan dimulai pada lasan pertama hingga lasan kedua dan pada sumbu 0° berurutan hingga pada sumbu 360°. Pada lasan pertama, dibagi menjadi 2 titik, sedangkan pada lasan kedua dibagi menjadi 3 titik. Nilai ketebalan standar pada dinding reaktor TRIGA 2000 dapat dilihat pada Gambar 4. Dengan data hasil pengamatan ketebalan dinding reaktor TRIGA 2000 dapat dilihat pada Tabel 1.

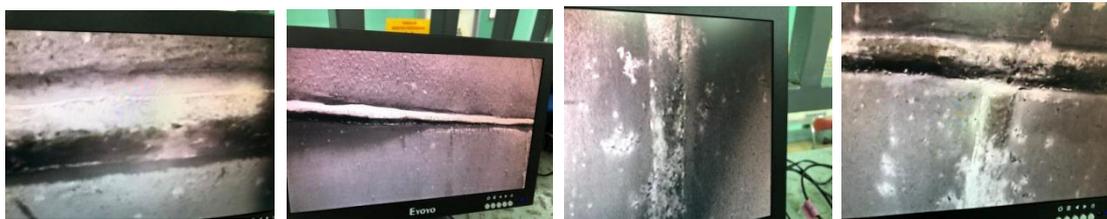
Gambar 5. Pengamatan Visual Lasan Pertama

Keterangan: a = Radial 0°
 b = Radial 90°
 c = Axial titik 30°
 d = Axial titik 300°

Berdasarkan hasil pengamatan yang telah dilakukan, faktor-faktor penyebab kerusakan pada tangki reaktor TRIGA 2000 yaitu faktor umur pemakaian dan lingkungan. Pada pengamatan inspeksi ultrasonik dalam mengukur ketebalan tangki reaktor TRIGA 2000 pada setiap lasan, baik pada lasan pertama, lasan kedua, maupun lasan ketiga ditemukan kerusakan yang berupa korosi. Korosi ini terjadi karena adanya faktor lingkungan berupa radiasi, kelembapan tinggi atau adanya cairan kimia aktif atau gas (sebelum atau selama kegiatan operasi), suhu didalam cairan reaktor. Tingkat radiasi, suhu dan tekanan pada kondisi operasi normal akan mempengaruhi properti fisik dari bahan itu sendiri. Selain itu, yang menyebabkan terjadinya korosi ialah melakukan pengujian yang berlebihan sehingga mempengaruhi kondisi material yang digunakan [3]. Jenis larutan pada tangki reaktor ialah air

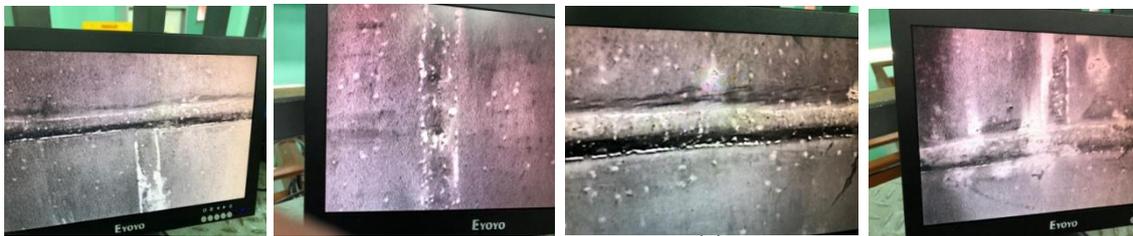
Gambar 6. Pengamatan Visual Lasan Kedua

Keterangan: a = Radial 90°
 b = Radial 180°
 c = Radial 270°
 d = Axial Titik 3 150°

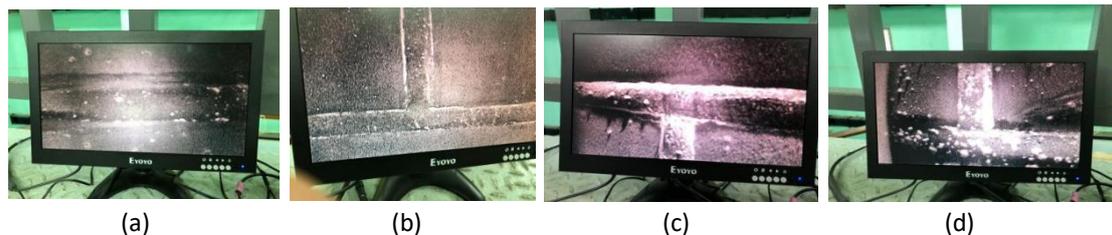
Gambar 7. Pengamatan Visual Lasan Ketiga

Keterangan: a = Radial 180°
 b = Radial 270°
 c = Axial Titik 3 180°
 d = Axial Titik 2 90°

Metode kehilangan berat adalah perhitungan laju korosi dengan mengukur kekurangan berat akibat korosi yang terjadi. Dengan mengukur kembali berat awal dari benda uji, kekurangan berat pada berat awal merupakan nilai kehilangan berat [5]. Setelah menghitung laju korosi pada masing-masing titik, maka dapat dibandingkan pada lasan ketiga ditemukan banyak kerusakan yaitu korosi. Rata-rata laju korosi yang didapatkan ialah 0,13 mpy.
