ANALISIS VIBRASI PADA POMPA

Vibration Analysis of The Pump

Felix Budianto Panjaitan*, Dedi Suryadi, Zuliantoni

Program Studi Teknik Mesin, Fakultas Teknik, Universitas Bengkulu
Jl. WR. Supratman, Kandang Limun, Kec. Muara Bangkahulu, Bengkulu

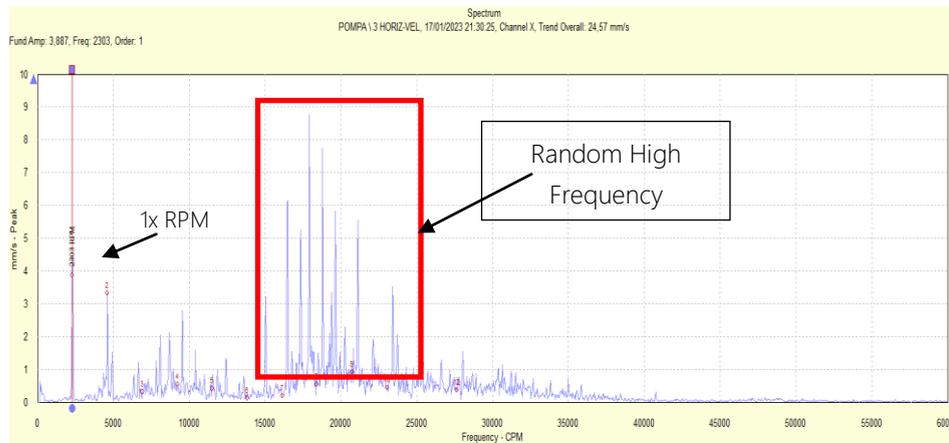
Gambar 6. Spektrum DE Pompa

Spectrum saat *breakdown* pada DE Pompa yang diukur dekat dengan penggerak pompa. Pengambilan data vibrasi dilakukan pada saat vibrasi tinggi terjadi tanggal 17 Januari 2023 yang dimana pengambilan data tersebut diambil sebelum pompa di stop setelah diketahui vibrasinya tinggi. Berdasarkan data vibrasi yang diperoleh maka dapat diolah menjadi bentuk spektrum, dimana ditinjau dari spektrum terdapat ciri getaran mesin *random high frequency* yang menandakan terdapat kerusakan pada bearing dan dapat divalidasi dikarenakan *random high frequency* terjadi pada frekuensi tinggi, yaitu pada rentang 14000 CPM – 25000 CPM, dapat dilihat pada salah satu *spectrum* pada DE Pompa dapat dilihat pada Gambar 6.

Setelah dilakukan pengecekan vibrasi pada saat *breakdown*, maka pompa langsung di stop dikarenakan dapat membahayakan pompa dan *equipment* yang ada dekat dengan pompa. Dengan diketahuinya pompa tersebut mengalami vibrasi tinggi dan berdasarkan spektrum saat *breakdown* menandakan gejala bearing yang sudah tidak bekerja dengan baik, maka dilakukan perbaikan dengan

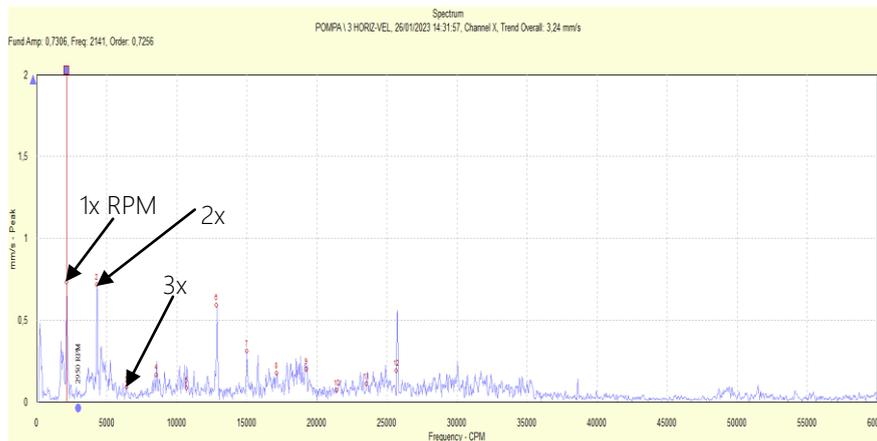
Gambar 7. Spektrum setelah *Repair* DE Pompa

membongkar pompa dan perbaikan. Setelah dilakukan perbaikan pompa dan dilakukan kembali pengukuran vibrasi yang kemudian diolah datanya menjadi spektrum, ternyata masih terdapat ciri getaran mesin, yaitu ciri dari keadaan *misalignment* yang terjadi pada frekuensi rendah, yaitu pada 1 kali rpm, 2 kali rpm, dan 3 kali rpm. Salah satu *spectrum* setelah *repairing* dapat dilihat pada Gambar 7.

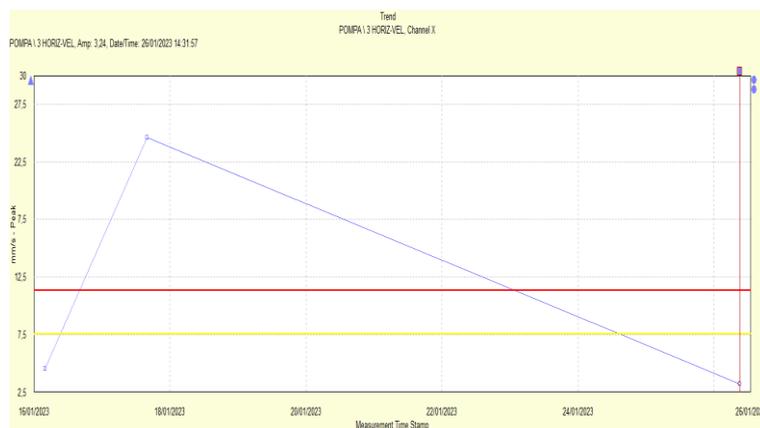
Gambar 8. Trend Monitoring

Trend adalah penyimpangan tanda getaran yang direkam pada interval waktu tertentu dan memplot perubahan tingkat getaran pada frekuensi gaya vs waktu. Berdasarkan trend vibrasi ini, dapat dilihat naik turunnya vibrasi yang terjadi yang dimulai darit tanggal 16 Januari 2023 sampai dengan 26 Januari 2023. Untuk melihat vibrasi yang terjadi setiap waktunya dapat dilihat pada Gambar 8.

Hasil pengukuran pada arah NDE pada tanggal 16 Januari 2023 vibrasi yang terjadi pada arah vertikal – *velocity* 4,738 mm/s, horizontal – *velocity* 5,195 mm/s, horizontal – enveloping 4,957 gE dan aksial – *velocity* 5,531 mm/s. Pada tanggal 17 Januari 2023 vibrasi yang terjadi pada arah vertikal – *velocity* 27,041 mm/s, horizontal – *velocity* 28,21 mm/s, horizontal – enveloping 28,539 gE dan aksial – *velocity* 26,89 mm/s. Pada tanggal 26 Januari 2023 vibrasi yang terjadi pada arah vertikal – *velocity* 4,261 mm/s, horizontal – *velocity* 3,667 mm/s, horizontal – enveloping 4,084 gE dan aksial – *velocity* 5,262 mm/s. Dan dilakukan pengukuran vibrasi yang kedua yang terjadi pada arah vertikal – *velocity* 3,428 mm/s, horizontal – *velocity* 3,071 mm/s, horizontal – enveloping 4,075 gE dan aksial – *velocity* 5,308 mm/s. Berdasarkan perbandingan antara posisi DE dan NDE vibrasi yang tinggi terjadi pada tanggal 17 Januari 2023 pada posisi NDE yang dapat disimpulkan kerusakan akibat vibrasi yang tinggi terjadi di posisi NDE.
