ANALISIS STRUKTUR BANGUNAN PASAR TRADISIONAL (PTM) KOTA BENGKULU PASCA KEBAKARAN

Abstrak

The fire that occurred in the PTM building on December 14, 2018 can affect the properties of concrete and its constituent materials. The increase in room temperature due to fire will continue to propagate to the concrete layer as the fire temperature increases and the duration of the fire occurs. Inspection of the quality of the existing post-fire concrete is also carried out using the core drill method, hammer test and tensile test to determine the quality of reinforcing steel. Damage to post-fire structural elements in the form of concrete/spalling separation, cracks/cracks in beams resulting in excessive deflection/deflection. Fire-affected concrete ranges in color from gray to reddish yellow, indicating a fire temperature above 1000°C. The quality of the existing concrete is based on core drill testing on column elements K1 71.15 kg/cm², K2 103.99 kg/cm² and hammer test tests on average column 208.79 kg/cm², beam 175.13 kg/cm², floor plate 102.54 kg/cm². Most of the structural elements affected by fire do not have performance that meets the standards and cannot be reused until repair, rei

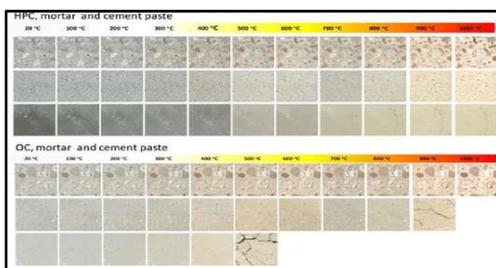
Gambar 2 Pembagian warna beton

Tjokrodinuljo (2000) menyebutkan bahwa beton pada dasarnya tidak diharapkan mampu menahan panas sampai di atas 250°C. Akibat panas, beton akan mengalami retak, terkelupas (*spalling*), dan kehilangan kekuatan. Pembagian warna beton terlihat pada Gambar 1.

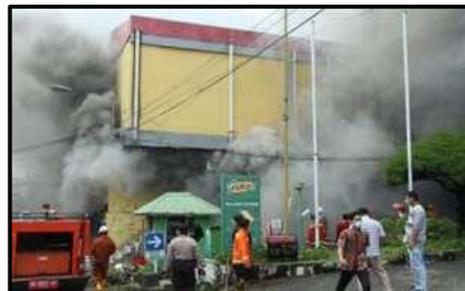
Gambar 2 Kebakaran Pasar Tradisional Modern (PTM) Bengkulu

Kebakaran Pasar Tradisional Modern (PTM) yang berlokasi dikawasan Pasar Minggu, Kota Bengkulu ini terjadi pada di pagi hari dan baru bias di padamkan di sore harinya (Gambar 2).

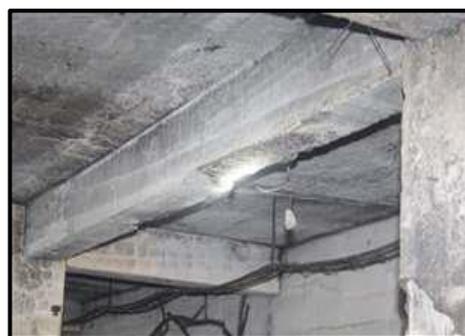
Gambar 3. Penampakan perubahan fisik beton

Dengan mengamati perubahan fisik yang terjadi pada beton pasca. Berikut penampakan perubahan fisik beton pada Gambar 3.

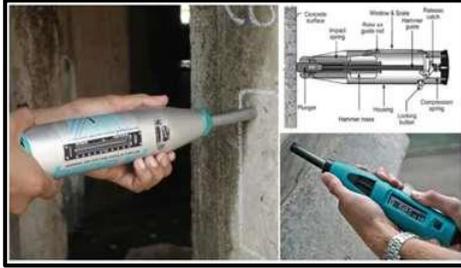
Gambar 4. Pengujian menggunakan alat *Rebound Hammer Test*

Pengujian menggunakan alat *Rebound Hammer Test* dapat di lihat pada Gambar 4.

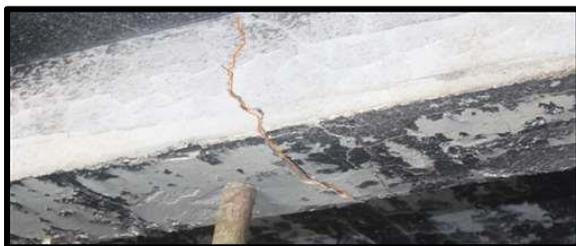
Gambar 7. Retak pada Balok

Panasnya suhu yang terjadi juga akan menyebabkan beton mengalami retak-retak, mulai dari yang halus sampai retak yang besar yang di perparah dengan adanya beban dan lelehnya tulangan beton. Elemen struktur yang mengalami retak banyak terdapat pada balok dan plat lantai, seperti terlihat pada Gambar 7 dan pada Gambar 8 untuk retak pada plat lantai.

9. *Crack*/retak yang terjadi, akibat menurunnya mutu beton dan terpaparnya tulangan pada suhu tinggi, yang menyebabkan mutu / kekuatan tarik tulangan yang mengalami penurunan sangat jauh dibanding kekuatan awalnya, sehingga ketika terpapar panas dan tetap menerima tegangan tarik, besi tulangan

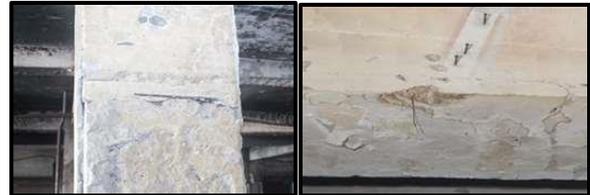
Gambar 6. Perubahan warna pada beton

Berdasarkan warna beton yang ada di prediksi suhu kebakaran mulai dari 400 °C sampai di atas 1000°C seperti terlihat pada Gambar 6.

1. Material struktur telah mengalami degradasi pasca peristiwa kebakaran juga terlihat dari perubahan warna pada elemen struktur yang terbakar
2. Kerusakan struktural yang terjadi berupa *spalling*, *cracking* & *deflection* konsisten dengan mode kerusakan yang biasa terjadi pasca kejadian kebakaran
3. Struktur sebelum peristiwa kebakaran memiliki kinerja yang memuaskan (aman) dengan mengacu pada peraturan / standar terdahulu yang kemungkinan diacu dalam desain struktural gedung PTM

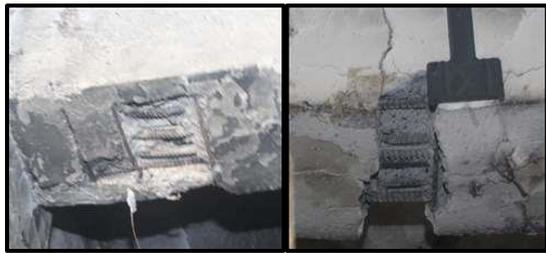
Gambar 9. *Spalling* pada Balok

Hampir semua elemen struktur dapat terjadi *spalling*, seperti pada elemen yang dapat dilihat pada Gambar 9, Gambar 10, dan Gambar 11.

8. Terjadinya *spalling* yang mengakibatkan penulangan akan terekspose suhu yang tinggi karena struktur tidak lagi memiliki selimut beton yang dapat melindungi tulangan.

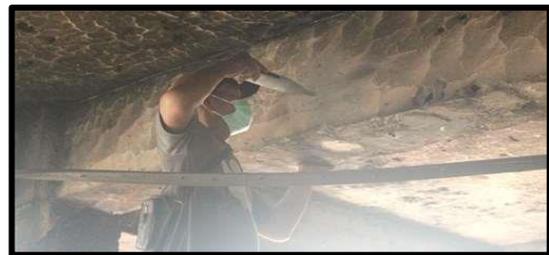
Gambar 13. Pengujian *Hammertest*

Pengujian yang dilakukan berupa pengujian *hammertest* pada beberapa bagian struktur yang dianggap paling tinggi tingkat kerusakan dan paling tinggi suhu kebakaran berdasarkan warna yang ada terlihat pada Gambar 13.

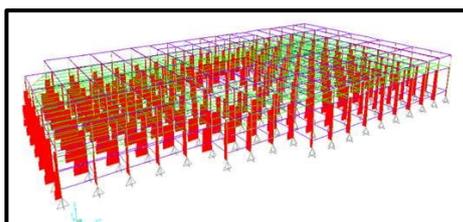
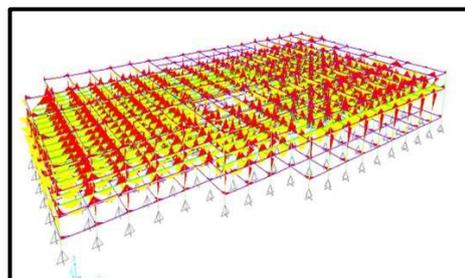
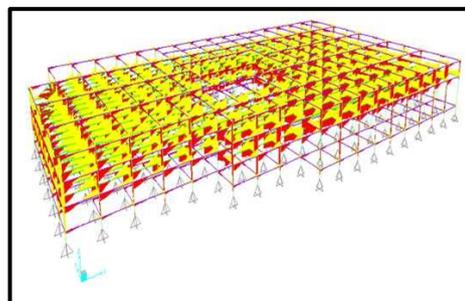
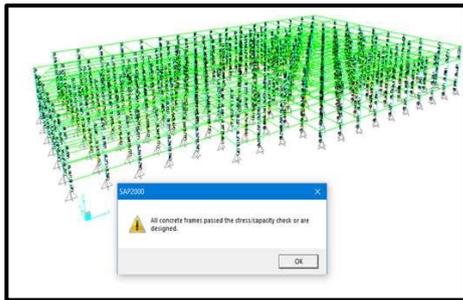
1. Mutu beton K-225
2. Mutu baja tulangan sesuai dengan ASTM A615Gr60 untuk tulangan utama dan A615Gr40 untuk tulangan sengkang
3. Beban hidup yang bekerja untuk pasar sebesar 250 kg/m² sesuai PPIUG 1983

Secara umum dapat dinyatakan bahwa struktur dapat berperilaku memuaskan, sebagaimana dapat dilihat pada Gambar 14 – Gambar 17 berikut:

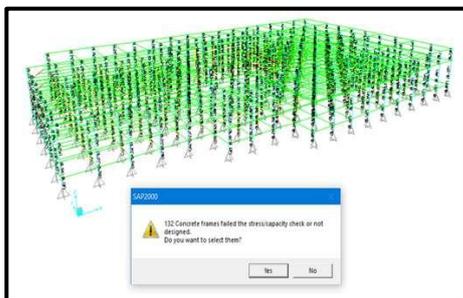
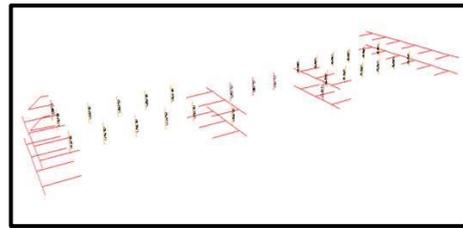
1. Mutu beton terdampak kebakaran yaitu K-71 untuk kolom dan K-32 untuk slab dan balok
2. Mutu baja tulangan fy 343 MPa untuk tulangan utama dan A615Gr40 untuk tulangan sengkang
3. Beban hidup yang bekerja untuk pasar sebesar 250 kg/m² sesuai PPIUG 1983

Secara umum hasil dapat dilihat pada Gambar 18 dan Gambar 19 berikut:

Banyak elemen-elemen yang terdampak kebakaran berada dalam kondisi tidak aman (*failed*). Elemen-elemen tersebut adalah kolom K2 (350 x 350 mm) dan balok B1 (300/600 mm), sedangkan balok anak 250/300 mm tidak dapat dianalisis karena tidak ada data penulangannya (kemungkinan besar tidak aman).

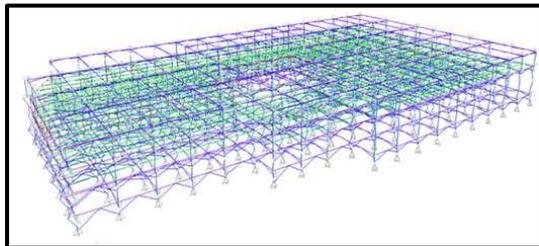
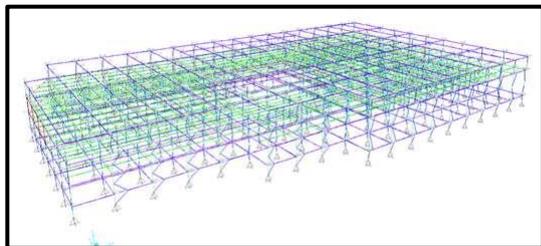
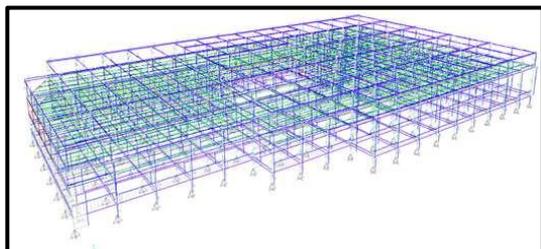
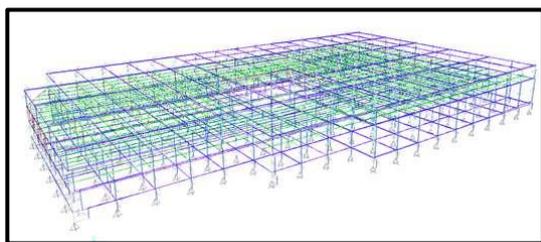
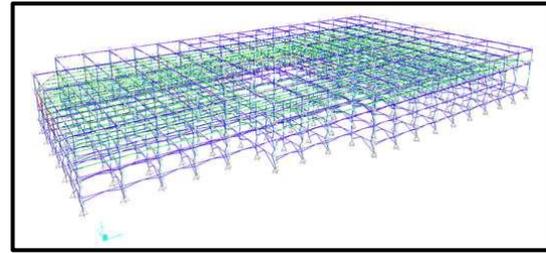
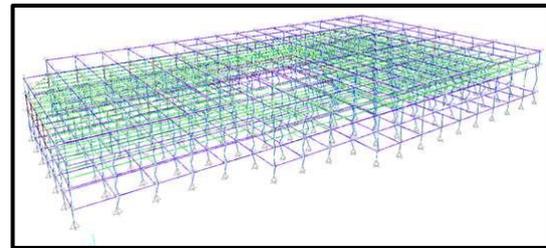
1. Mutu beton terdampak kebakaran yaitu K-71 untuk kolom dan K-32 untuk slab dan balok
2. Mutu baja tulangan f_y 343 MPa untuk tulangan utama dan A615Gr40 untuk tulangan sengkang
3. Beban hidup yang bekerja untuk toko eceran lantai di atas lantai 1 yaitu 3.59 kN/m^2 (366 kg/m^2) sesuai SNI 1727 2013
4. Beban gempa sesuai dengan SNI 1726 2012, lokasi Kota Bengkulu, asumsi tanah lunak, klasifikasi situs SD.

Secara umum hasil dapat dilihat pada Gambar 20 – Gambar 30 berikut.

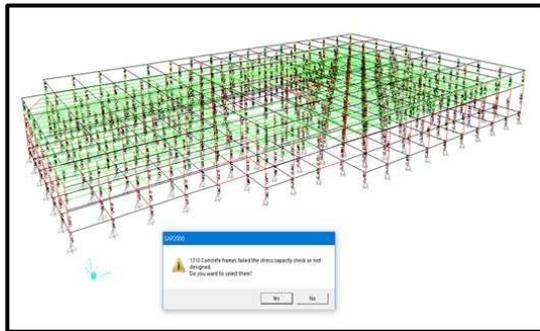
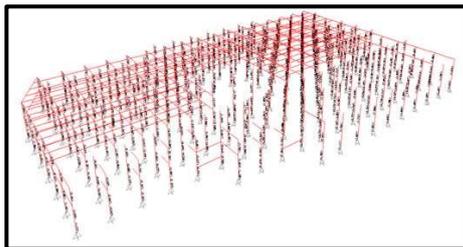
Dari analisis struktur di atas dapat diketahui bahwa elemen struktur yang terdampak kebakaran mengalami kondisi yang tidak aman. baik pada balok dan kolomnya, sedangkan pada bagian bangunan yang tidak terdampak kebakaran, seluruh kolom dan sebagian baloknya telah dalam kondisi yang tidak aman.

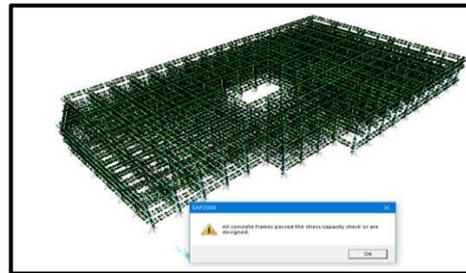
Gambar 31. Hasil analisis struktur setelah kebakaran dengan menggunakan peraturan terdahulu dan data *hammer*

1. Mutu beton terdampak kebakaran yaitu K-209 untuk kolom dan K-174 untuk slab dan balok
2. Mutu baja tulangan f_y 343 MPa untuk tulangan utama dan A615Gr40 untuk tulangan sengkang
3. Beban hidup yang bekerja untuk pasar sebesar 250 kg/m^2 sesuai PPIUG 1983

Dari hasil analisis struktur dengan menggunakan kondisi material setelah kebakaran dari data hammer test dan dengan mengacu pada peraturan terdahulu diketahui bahwa elemen-elemen yang terdampak kebakaran berada dalam kondisi aman.
