STABILITY ANALYSIS OF EDGE RIVER LAWE LIANG PANGI AT LEUSER SUB-DISTRICT, SOUTHEAST ACEH REGENCY TOWARDS FLASH FLOOD

Azmeri¹ dan Devi Sundary¹

¹Jurusan Teknik Sipil FT Universitas Syiah Kuala
Jalan Syech Abdurrauf No. 7 Darussalam B. Aceh 23123
Email: azmeri73@yahoo.com, devisundary@gmail.com

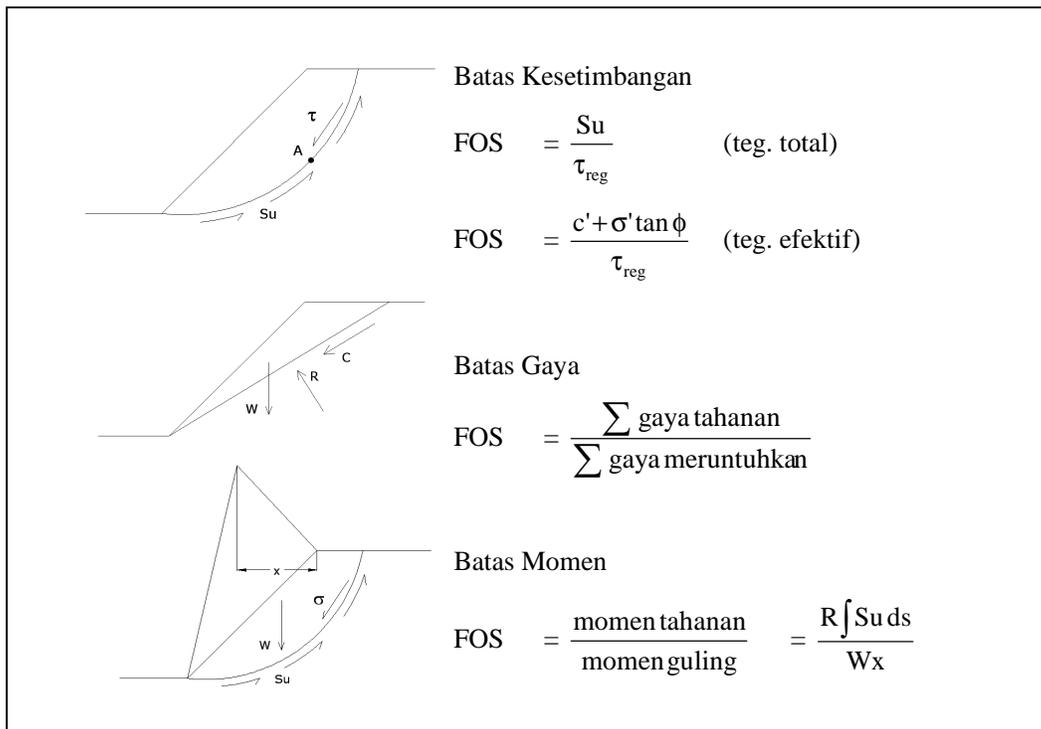
Gambar 2. Variasi Definisi Faktor Keamanan

Abramson, *dkk* (1995) memberikan gambaran beberapa definisi faktor keamanan yang ditunjukkan pada Gambar 2.

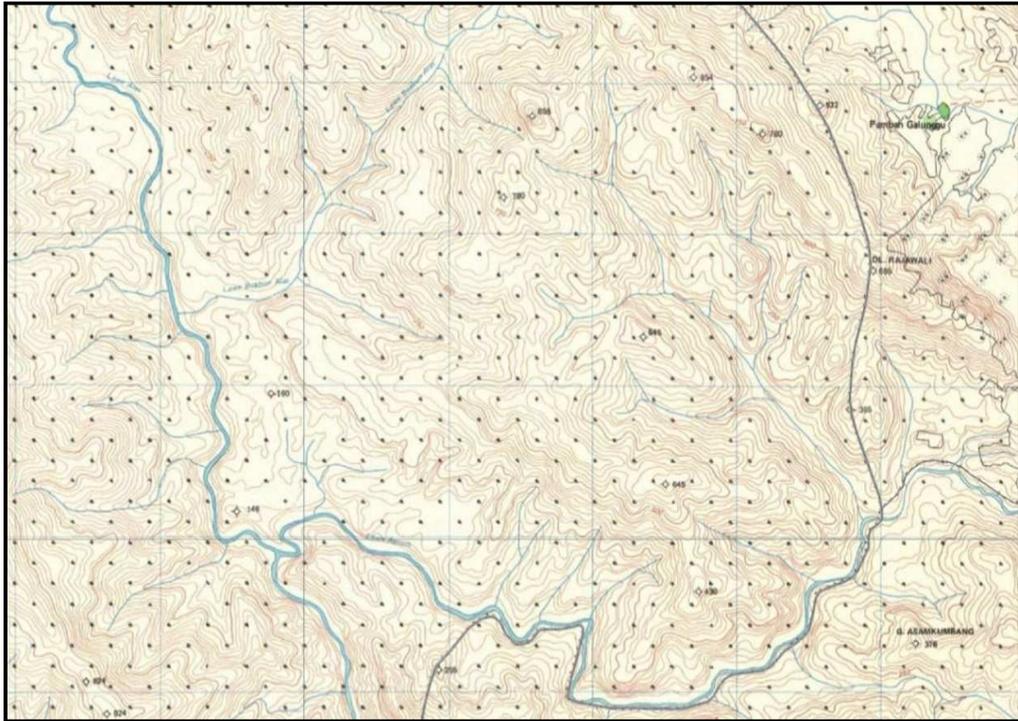
a. Peta DAS Lawe Liang Pangi

Gambar 1. DAS Lawe Liang Pangi

DAS Lawe Liang Pangi mempunyai luas daerah tangkapan hujan (*catchment area*) sebesar 19,80 km² dan panjang sungai utama sekitar 6,90 km. Penggunaan lahan daerah studi umumnya adalah hutan sekunder dan kebun campuran yang ditanami jagung dan palawija (Gambar 2).

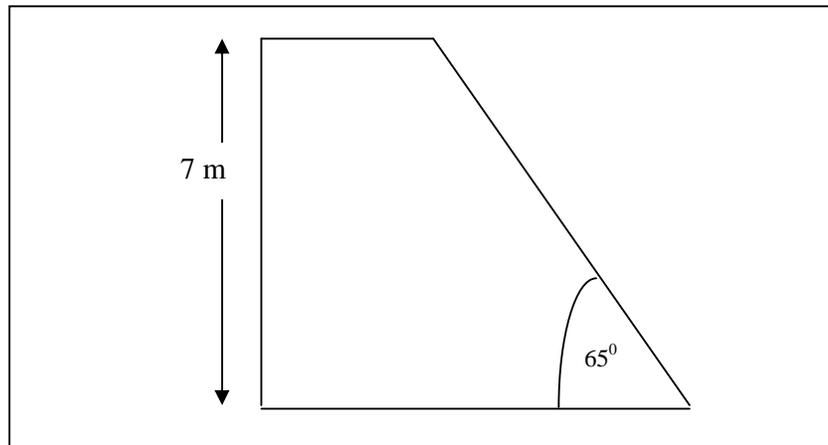
Gambar 3. Geometri Tebing Sungai

Geometri tebing sungai dengan tinggi 7 meter dan sudut kemiringan (α) 65° . Adapun bentuk geometri dapat dilihat pada gambar 3 berikut.

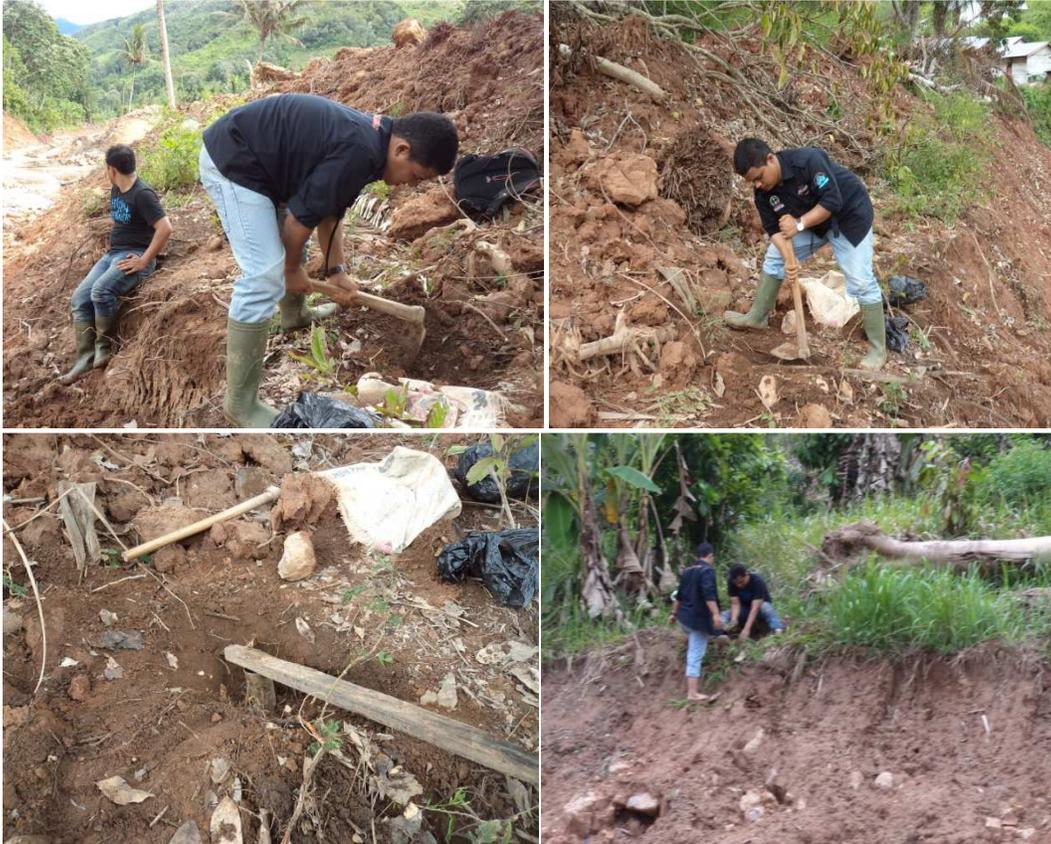
Gambar 4. Lokasi Pengambilan 2 (Dua) Sampel Tanah pada Tebing Sungai Lawe Liang Pangli

Analisis stabilitas lereng sungai diawali dengan pengambilan *undisturbed sample* yang dilakukan pada 2 (dua) lokasi di Tebing Sungai Lawe Liang Pangi. Sampel tanah yang diambil metode *Test Pit*

(Gambar. 4). Selanjutnya sampel tanah dilakukan pengujian di Laboratorium Mekanika Tanah Jurusan Teknik Sipil Fakultas Teknik Unsyiah.

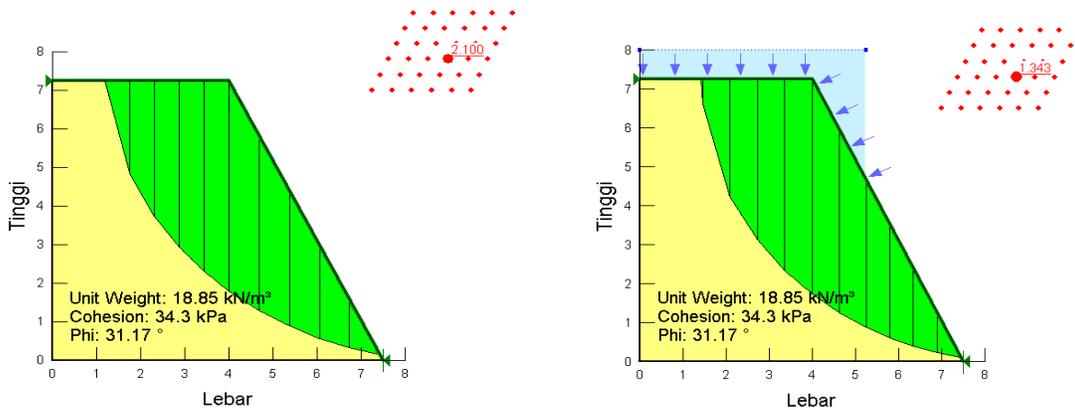
Gambar 5. Kondisi Kestabilan Lereng I pada Kondisi Normal dan Kondisi Banjir

Dari hasil uji kedua sampel tanah, memiliki karakteristik tanah yang sama, dengan jenis tanah lanau berpasir halus sedikit lempung dan berwarna coklat tua. Berat volume tanah untuk sampel I sebesar $18,85 \text{ kN/m}^3$, nilai kohesi $34,3 \text{ kN}$, dan sudut geser $31,17^\circ$. Berat volume tanah untuk sampel II sebesar

$18,54 \text{ kN/m}^3$, nilai kohesi $34,3 \text{ kN}$, dan sudut geser 30° . Kedua hasil uji sampel tanah tersebut dilakukan perhitungan stabilitas lereng dengan menggunakan *software* Geo Studio 2007 untuk kondisi normal (Gambar 5) dan kondisi banjir (Gambar 6).

Pada lereng I dengan kondisi normal menghasilkan faktor keamanan (*Safety Factor*, SF) sebesar = 2,10 dan SF pada kondisi banjir sebesar = 1,343. Pada lereng II dengan kondisi normal memiliki SF = 2,09 dan SF pada kondisi banjir memiliki SF= 1,345. Rekomendasi Faktor Keamanan untuk desain telah memenuhi sebagai galian dan timbunan.

Tinjauan terhadap kondisi berbeban yaitu FS bernilai 2,00 untuk kondisi beban normal dan 1,50 untuk kondisi beban ekstrim. Dan bahwa pada kondisi ekstrim yaitu pada saat banjir tebing sungai lebih kecil dibandingkan nilai 1,50. Hal ini memberikan informasi bahwa pada kondisi banjir (genangan) tebing sungai tidak aman terhadap gerusan. Hal ini tentu lebih berbahaya bila dilalui oleh banjir bandang dengan kecepatan aliran yang sangat besar dan diiringi dengan muatan masif.

Berdasarkan hasil penentuan keruntuhan busur lingkaran pada tebing sungai dapat dikategorikan bahwa bentuk keruntuhan yang terjadi merupakan jenis lereng *rotational sliding* yaitu keruntuhan lereng berbentuk setengah busur lingkaran. Hasil analisis tebing tersebut diperlukan usaha untuk mengantisipasinya.
