# Analisis Perbaikan Peralatan Pada Sistem *Server* Atis Pylot Berupa *Broadcast* Data Cuaca Yang Tidak Diterima Oleh Pesawat

<sup>1</sup> Politeknik Penerbangan Indonesia Curug

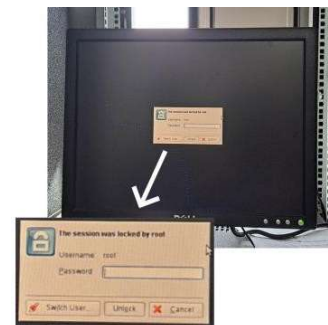
Gambar 2. Login *Server* pada PC *Server* ATIS

1. proses login pada PC *Server* ATIS dengan memasukkan username “root” dan juga password “plmatiskita”, tampilan PC adalah sebagai berikut.
