CORRECTIVE MAINTENANCE POMPA SENTRIFUGAL P-14 AVAK

Hendri Van Hoten[I], Andrio Rama Putra[II], Nurbaiti[III]
[I][II][III] Program Studi Teknik Mesin Universitas Bengkulu

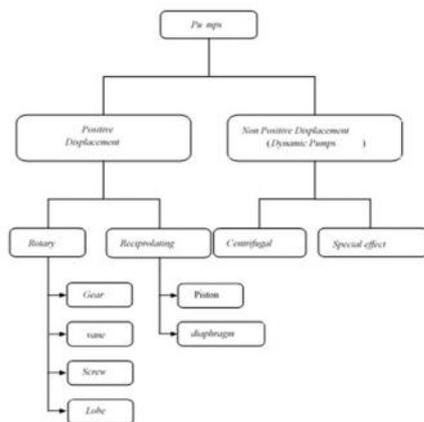
Gambar 2. Klasifikasi Pompa [3].

Klasifikasi pompa berdasarkan head atau berdasarkan debit. *Positif displacement pump* yang diinginkan adalah debit dan *dynamic pump* yang diinginkan adalah head. Untuk klasifikasi pompa dapat dilihat pada Gambar 2.

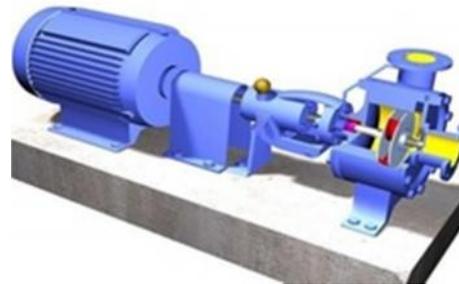
Gambar 3. Pompa Sentrifugal [2].

Pompa Sentrifugal adalah pompa yang menggunakan prinsip gaya sentrifugal dalam operasinya. Tenaga ini bekerja pada semua bagian yang berputar pada suatu sumbu. Daya dari luar diberikan kepada poros pompa untuk memutar *Impeller* yang berisi fluida, maka fluida yang ada di dalam *Impeller* oleh dorongan sudu - sudu ikut berputar. Karena timbulnya gaya sentrifugal maka fluida mengalir dari tengah Impeller keluar melalui saluran di antara sudu - sudu. Bentuk pompa Sentrifugal dapat dilihat pada Gambar 3.

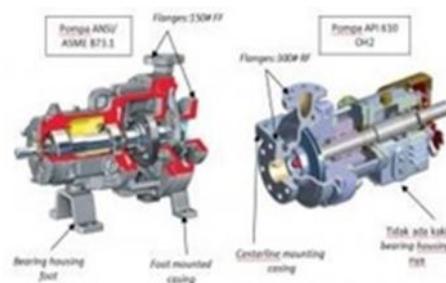
Gambar 4. Perbedaan Antara Pompa *API 610* dan *ANSI/ASME B73.1* [4].

Standar *API 610* menentukan persyaratan untuk pompa sentrifugal yang digunakan pada industri petrokimia dan industri minyak & gas. Standar ini berlaku untuk pompa *overhung (OH)*, pompa *between bearings (BB)* dan pompa *vertically suspended (VS)*. Berbeda dengan pompa *ANSI/ASME B73.1* yang mempunyai desain *foot mounted casing*, pompa *API 610* mempunyai desain *centerline mounting casing*. Perbedaan yang mencolok lainnya adalah:

1. Pompa *ANSI/ASME* mempunyai kaki pada *bearing housing* sedangkan pompa *API 610* edisi 10 dan 11 tidak mempunyai kaki;
2. Pompa *API 610* mempunyai standar *flange rating ANSI 300# RF*, sedangkan pompa *ANSI/ASME* mempunyai standar *flange rating ANSI 150# FF*.

Oleh karena itu pompa *API 610* lebih cocok digunakan untuk aplikasi yang mempunyai tekanan dan suhu yang tinggi seperti yang terdapat pada industri minyak & gas serta industri petrokimia. Gambar 4 menunjukkan perbedaan antara pompa *API 610* dan *ANSI/ASME B73.1* secara lebih detail.

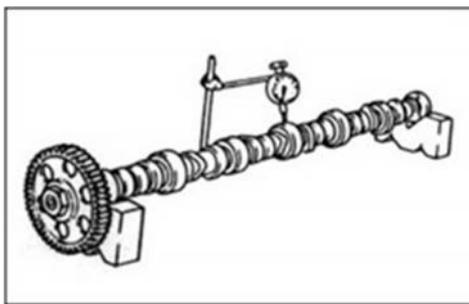
Gambar 5. Pengukuran *Run-Out* [6].

Pengukuran Run-Out merupakan pengukuran yang dilakukan menggunakan alat ukur berupa dial indikator untuk mengetahui besarnya penyimpangan atau toleransi putar dari suatu poros. Pengukuran Run-Out dapat dilihat pada Gambar 5.

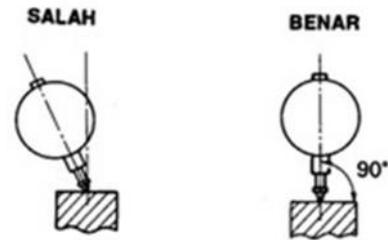
Gambar 6. Metode Pengukuran Run-Out [6].

pengukuran Run-Out yaitu posisi *spindle* harus tegak lurus terhadap benda yang akan diukur. Tidak boleh miring sedikitpun, karena dapat mempengaruhi hasil pengukuran. Metode pengukuran Run-Out dapat dilihat pada Gambar 6.

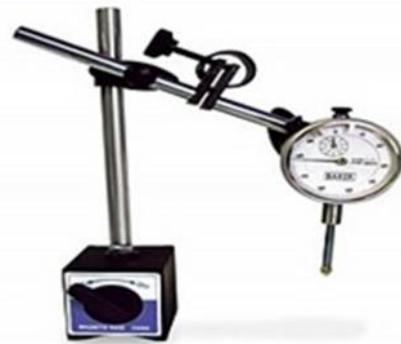
Gambar 7. Dial indikator yang dipasang pada *magnetic base* [7].

Alat ukur yang digunakan pada penelitian ini adalah berupa dial indikator dengan ketelitian 0.01mm yang dapat dilihat pada Gambar 7.

Dial indicator atau yang sering disebut dengan *Dial Gauge* ialah alat ukur yang digunakan untuk mengukur dan memeriksa kerataan atau kesejajaran pada permukaan benda dengan skala pengukuran yang sangat kecil. *Dial Indicator* ini merupakan suatu alat ukur yang tidak dapat berdiri sendiri, alat ini memiliki alat bantu sendiri yang disebut sebagai "*Magnetic Base*". Fungsi dari *magnetic base* ini adalah sebagai pemegang *dial indicator* dan berfungsi untuk mengatur tinggi, rendah serta kemiringan pada benda yang akan diukur. *Magnetic base* dapat dilihat pada Gambar 8.

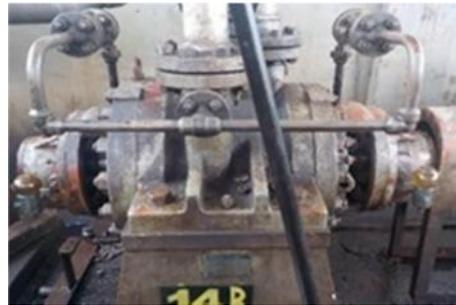
Gambar 9. Pompa sentrifugal P-14 AVAK.

Pompa yang yang digunakan pada analisa kali ini yaitu pompa sentrifugal P-14 AVAX yang terletak di bagian Rumah Pompa Minyak. Pompa ini memiliki type yaitu Between Bearing radially split double stage. Pompa P-14 AVAX dapat dilihat pada Gambar 9.

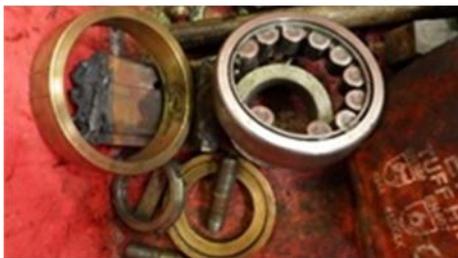
Gambar 10. Bearing

Bantalan (*bearing*) merupakan suatu komponen yang berfungsi untuk mengurangi gesekan pada mesin atau komponen - komponen yang bergerak dan saling menekan antara satu dengan yang lainnya. Bantalan (*bearing*) tersebut digunakan untuk menahan atau menyangga komponen - komponen yang bergerak.

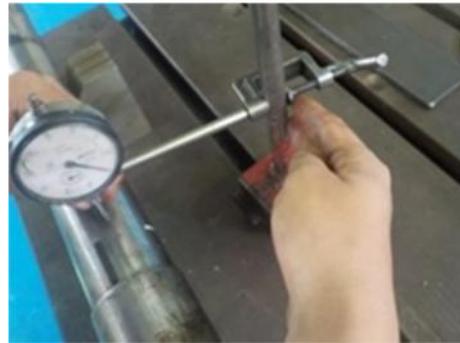
Gambar 11. Pengukuran Run-out.

Pengukuran Run-Out merupakan pengukuran yang dilakukan guna menghitung toleransi putar yang terjadi pada Shaft.

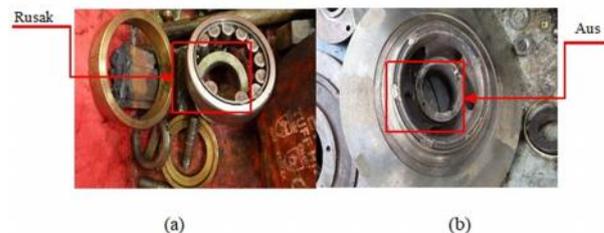
Gambar 12. (a) Bearing, (b) Impeller.

1. Kondisi *Roller* bearing rusak.
2. Kondisi *shaft* bengkok dibagian yang menumpu *roll bearing*.
3. Kondisi *impeller* pompa aus.

Secara visual, didapatkan bahwa terjadinya kekeringan pelumas pada bagian roll bearing karena habisnya persediaan oli didalamnya sehingga menyebabkan kerusakan terhadap *Bearing*. Sedangkan secara dimensi didapatkan bahwa *bending* terjadi pada bagian shaft tepatnya pada bagian yang bertumpu pada roll bearing tersebut.

berpengaruh pada kerja bearing. Tentunya antara roller bearing dan ball bearing akan berbeda pengaruhnya apabila terjadi *lack of lubrication* karena sesuai dengan fungsinya *roller bearing* bertugas untuk menahan *thrust* dari *shaft* yang besar dengan mengorbankan kecepatan putarannya sehingga beratnya beban yang ditahan oleh bearing akan menyebabkan gesekan yang dapat langsung merusak bagian *shaft* dan *bearing* itu sendiri sedangkan *ball bearing* hanya menahan beban yang relatif rendah namun dapat berputar dengan kecepatan tinggi karena kontak antara ball dan rel hanya berupa titik yang membuat ball bearing dapat menurunkan gesekan yang terjadi sehingga dapat menahan kecepatan tinggi. Sehingga *lack of lubrication* yang terjadi pada *roll bearing* hanya akan menghasilkan *scratch* atau menggores *shaft*.

Dalam mengatasi permasalahan yang terjadi pada *shaft* diatas maka disimpulkan bahwa *shaft* dan *bearing* tersebut harus dilakukan penggantian komponen dengan komponen yang baru karena kondisi *shaft* dan *bearing* tersebut sudah tidak memungkinkan untuk dilakukan *adjustment* atau penyesuaian ulang.

1. Agar dilakukan pengecekan kapasitas dan kondisi oli secara berkala agar tidak terjadi kekurangan pelumasan.
2. Segera mengganti Bearing dengan yang baru karena sudah mengalami rusak parah.
3. Segera mengganti Shaft karena sudah mengalami rusak parah.

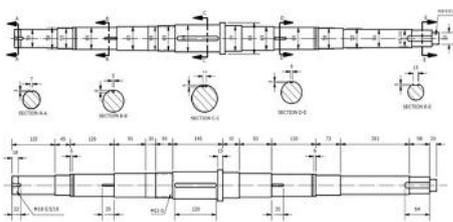
Gambar 13. Shaft Pompa P-14 AVAK.

Proses inspeksi dilakukan dengan mengukur *Run Out* dengan acuan batas toleransi sebesar 0.05 berdasarkan manual book pada poros (*shaft*) bertingkat seperti pada Gambar 13.

Setelah dilakukan inspeksi lebih lanjut terhadap ukuran shaft diatas dapat disimpulkan bahwa bagian yang mengalami bending atau

yang *Runout* nya sudah melebihi batas toleransi adalah pada bagian yang ditunjukkan pada angka 1. Bagian tersebut merupakan tempat bertumpunya antara shaft terhadap roller bearing yang ditunjukkan dengan besarnya angka *Runout* yang didapatkan. Batas toleransi yang seharusnya adalah 0.05mm jika melebihi dari batas tersebut maka harus dilakukan *adjustment* ulang terhadap shaft atau jika tidak memungkinkan maka harus diganti dengan *shaft* yang baru. Sedangkan hasil pengukuran pada titik 90 sudah mencapai nilai diatas 0.1 begitu juga dengan titik berlawanannya yaitu titik 270. Maka dapat disimpulkan bahwa bagian *shaft* tersebut bengkok atau bending. *Shaft* tersebut sudah tidak bisa dilakukan *adjustmen* lagi maka akan dilakukan pengajuan untuk mengganti *shaft* dengan yang baru.

Dari data pengukuran Run-Out yang dilakukan didapatkan nilai toleransi putar yang sudah melebihi batas toleransi yang diperbolehkan pada *shaft* yakni 0.05 yaitu terdapat pada titik *shaft* yang bertumpu pada roller bearing dengan nilai Run-Out nya sebesar -1.15 pada sisi pengujian 90 dan +1.56 pada sisi pengujian 270 .

Sehingga dapat disimpulkan bahwa penyebab utama kerusakan pada pompa P14 AVAK *type Between Bearing 2* tersebut adalah terjadinya *shaft bending* yang disebabkan oleh kurangnya pelumasan (*lack of lubrication*) pada bearing tepatnya dibagian roller bearing. Sehingga gesekan metal to metal yang terjadi pada *shaft* dan bearing tersebut menimbulkan panas yang melebihi temperatur kerja pompa sehingga menyebabkan terjadinya misalignment dan *thermal expansion* terhadap komponen shaft tersebut.
