MAINTENANCE KERUSAKAN CHECK VALVE POMPA DRAINAGE PUMP

Maintenance Damage to Check Valve Pump Drainage Pump

Ariska Purnama*, Yovan Witanto, Afdhal Kurniawan

Program Studi Teknik Mesin, Fakultas Teknik, Universitas Bengkulu

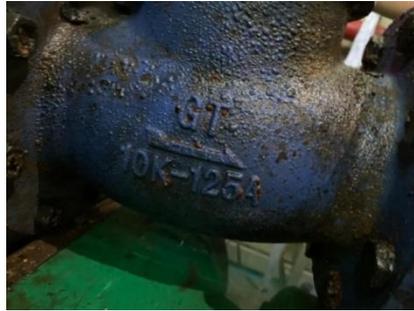
Gambar 2. *Check Valve*

Check valve merupakan sebuah alat yang digunakan pada sistim perpipaan di PLTA Tes yang digunakan untuk mengatur laju dan arah aliran mengalir ke satu arah saja dan mencegah adanya aliran balik (*back flow*). *Check valve* dapat di lihat sebagai berikut pada Gambar 4.

Merek	GT
Tipe	<i>Swing</i>
Material	<i>Cast Iron</i>
Rating	10 Kg
Size	6 inch

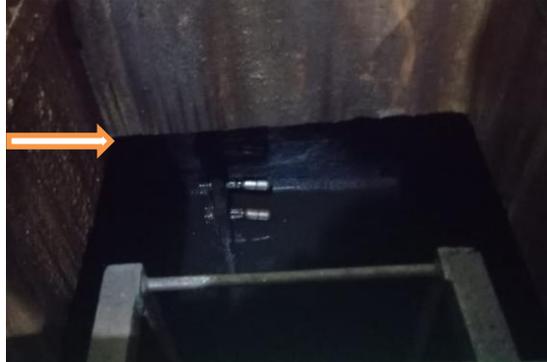
Gambar 3. Pengamatan Pada *Sump Pit*

Dari pengamatan yang telah dilakukan level air pada *sump pit* terus mengalami kenaikan dengan di tandai air sudah menyentuh permukaan *level swit* yang berada di dalam *sump pit* dapat dilihat pada gambar 3

Kerusakan *check valve* pada pompa *drainage pump* menyebabkan pompa *drainage pump* tidak dapat memompa air dari dalam *sump pit* menuju *tailrace*, sehingga level air dalam *sump pit* terus bertambah seiring beroperasinya unit pembangkit, dimana sistem pendingin pada komponen-komponen di PLTA tes, serta kebocoran yang ada pada sistem perpipaan contohnya kebocoran *mechanical seal* pada unit 5 akan diarahkan menuju *sump pit*.

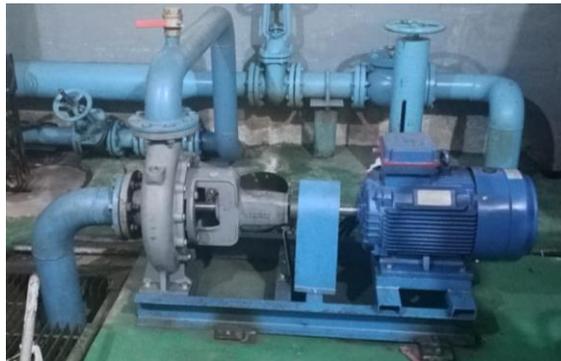
Gambar 4. Pengamatan Pada Pompa *Drainage Pump*

Hasil identifikasi yang telah dilakukan didapatkan bahwa pompa *drainage pump* dapat beroperasi ketika air telah mencapai permukaan *level swit* yang paling atas, dimana pompa akan otomatis menyala. Dapat dilihat pada gambar 4 berikut.

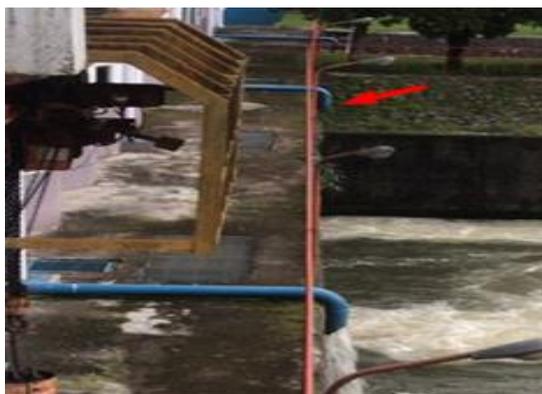
Gambar 5 Pengamatan Tail Race

Dari hasil pengamatan yang dilakukan pada *tail race* diperoleh indikasi rusaknya *chek valve* pompa *drainage pump* yang di tandai dengan tidak adanya air yang keluar dari pipa *out put* saat kondisi pompa beroperasi, dapat dilihat pada Gambar 5.

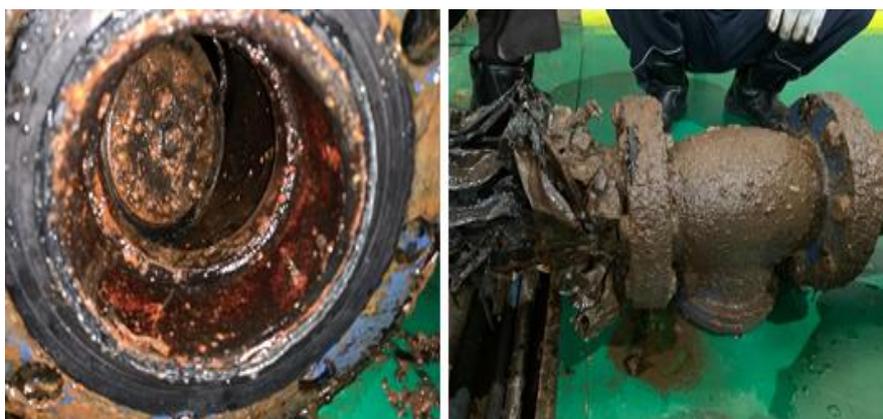
Gambar 6. Faktor Penyebab Kerusakan Pada Check Valve

Pada saat proses *maintenance* ditemukannya sampah yang menyumbat pada saluran *chek valve* sehingga *drainage pump* tidak dapat memompa air yang berada di dalam *sump pit*, dan juga kondisi *chek valve* yang sudah korosi akibat kondisi air yang tidak bagus atau sudah terkontaminasi akan mempercepat laju korosi pada komponen *check valve* dan berisiko terjadinya kebocoran pada *valve* dan pipa, sehingga air atau arus balik tidak dapat tertahan oleh *check valve* dengan itu kekosongan pada pipa akan terisi oleh udara atau biasa disebut *vacuum*, dapat dilihat pada Gambar 6.

3. Membuka celah dengan mengangkat plat penutup yang dirancang untuk mempermudah pekerjaan ketika ada jadwal perawatan dengan menggunakan alat bantu *crane* sebagai pintu keluarnya *check valve* supaya dapat dibersihkan dengan mudah. Setelah membuka plat untuk tempat keluarnya *check valve*, kemudian mengikat *sling belt* pada pipa pompa *drainage pump* dan membuka baut sambungan *flange* pipa yang terhubung ke pompa *drainage pump* dengan kunci ring pass ukuran 30 mm,

4. Proses selanjutnya adalah mengangkat pipa *check valve* dari dalam *sump pit* dengan menggunakan alat bantu *crane*
5. Setelah *check valve* terangkat langkah selanjutnya adalah Membuka baut pada *check valve* dengan menggunakan kunci kombinasi ukuran 24 mm

6. Membersihkan *filter* pada *check valve* dengan menggunakan alat bantu sekrap dan sikat
7. Memasang *check valve* yang baru pada *flange* pipa. Setelah pemasangan *check valve* yang baru, proses selanjutnya adalah pemasangan kembali dengan menggunakan alat bantu *crane*

8. Pemasangan kembali *check valve* pada pompa *drainage pump* dengan menggunakan
9. Setelah terpasang, proses selanjutnya adalah pengisian air sampai penuh pada pipa *check valve* melalui katup yang tujuannya agar bebas dari udara di dalam pipa

10. Setelah air terisi penuh pada pipa proses selanjutnya adalah menghidupkan pompa pada *control panel* secara manual
11. Proses selanjutnya adalah pengecekan apakah *check valve* dapat berfungsi yang ditandai dengan keluarnya air dari pipa output menuju *tail race*

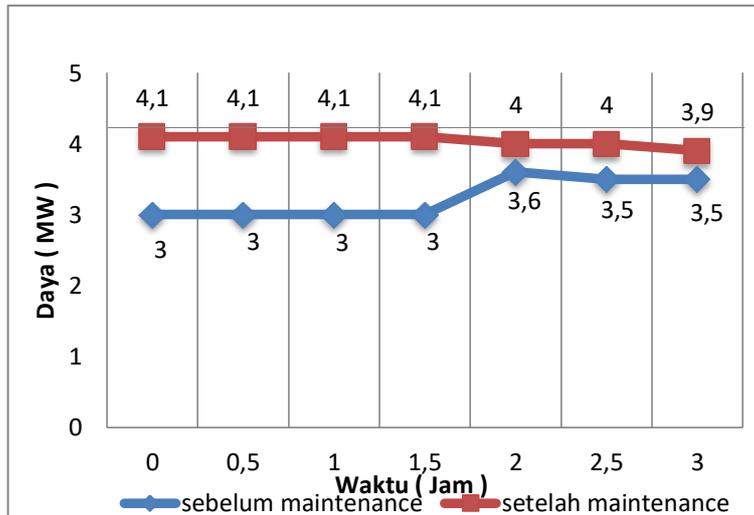
Gambar 7. Perbandingan Daya Unit 3 sebelum dan sesudah *maintenance*

Dapat dilihat pada grafik perbandingan daya listrik unit 3 secara keseluruhan mengalami kenaikan sebelum dan setelah *maintenance*, untuk setengah jam pertama satu jam dan satu setengah jam mengalami kenaikan daya sebesar 1,1 mW, untuk dua jam mengalami kenaikan daya sebesar 0,4 mW, untuk dua setengah jam mengalami kenaikan daya 0,5 mW, serta tiga jam mengalami kenaikan daya 0,4 mW. Pada hasil perbandingan daya listrik unit 4 secara keseluruhan mengalami kenaikan sebelum dan setelah *maintenance*, untuk setengah jam pertama satu jam dan satu setengah jam mengalami kenaikan daya sebesar 1,1 mW, untuk dua jam mengalami kenaikan daya sebesar 0,7 mW, serta dua setengah jam dan tiga jam mengalami kenaikan daya 0,5 mW.

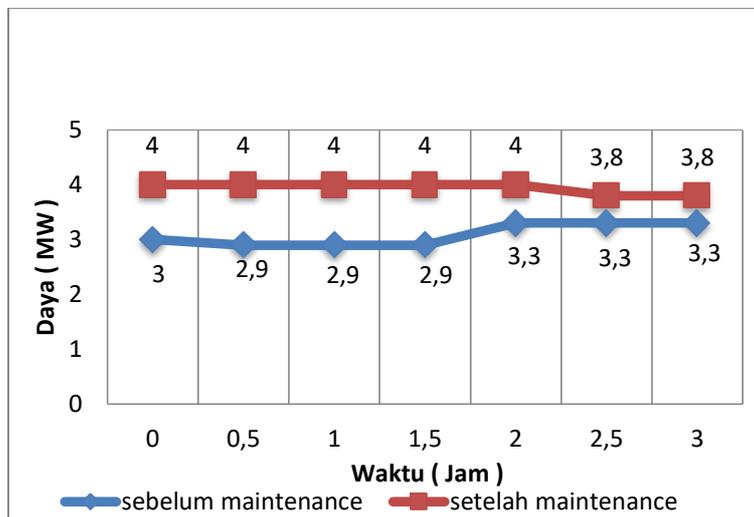
Gambar 8. Perbandingan Daya Listrik Unit 4 Sebelum Dan Sesudah *Maintenance*

Grafik perbandingan daya sebelum dan sesudah maintenance didapatkan dari Tabel 2 dimana berisi data daya listrik sebelum dilakukan maintenance dan Tabel 4.1 yang berisi data daya setelah maintenance. Grafik perbandingan setiap unit yaitu dapat dilihat pada Gambar berikut. Perbandingan daya listrik sebelum dan sesudah maintenance pada Unit 3 dapat dilihat pada Gambar 7. Perbandingan daya sebelum dan sesudah maintenance pada Unit 4 dapat dilihat pada Gambar 8. Perbandingan daya listrik sebelum dan sesudah maintenance pada Unit 5 dapat dilihat pada Gambar 9. Perbandingan daya listrik sebelum dan sesudah maintenance pada Unit 6 dapat dilihat pada Gambar 10.

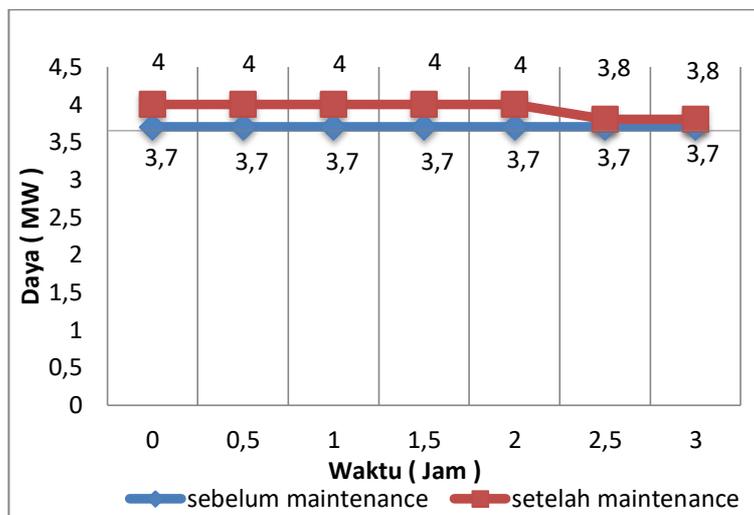
Gambar 9. Grafik Perbandingan Daya Listrik Unit 5 sebelum Dan Sesudah *Maintenance*

Pada hasil perbandingan daya listrik unit 5 secara keseluruhan mengalami kenaikan sebelum dan setelah *maintenance*, untuk setengah jam pertama satu jam satu setengah jam, dan dua jam mengalami kenaikan daya sebesar 0,3 mW, serta dua setengah jam dan tiga jam mengalami kenaikan daya 0,1 mW. Pada hasil perbandingan daya listrik unit 6 secara keseluruhan mengalami kenaikan sebelum dan setelah *maintenance*, untuk setengah jam pertama, satu jam dan satu setengah jam mengalami kenaikan daya sebesar 0,2 mW, untuk dua jam ,dua setengah jam dan tiga jam mengalami kenaikan daya 0,1 mW.
