# ANALISA ALIGNMENT SHAFT TURBIN GAS

## Gas Turbine Shaft Alignment Analysis

Dwi Ramadani\*, Dedi Suryadi, Putra Bismantolo  
Program Studi Teknik Mesin Universitas Bengkulu  
Jl. W.R. Supratman, Kandang Limun, Kota Bengkulu  
\*) Email : [drdi301101@gmail.com](mailto:drdi301101@gmail.com)

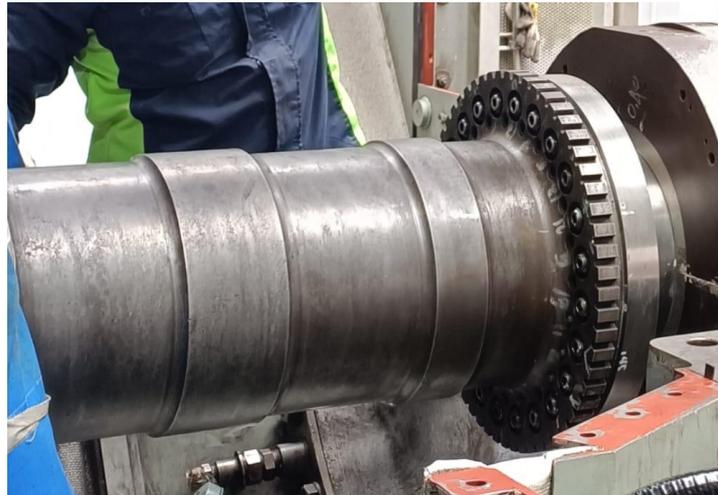
Gambar 1 *Shaft*

penyaringan Objek yang diamati di PLTGU Keramasan adalah *Shaft* Turbin Unit 1. *Shaft* Turbin unit 1 dapat dilihat pada Gambar 1

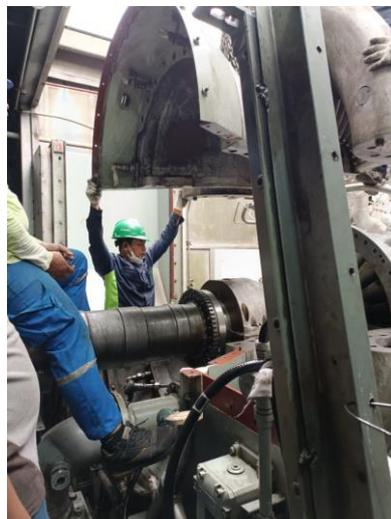
Gambar 2 Proses Persiapan *Alignment*

Persiapan yang dilakukan dalam proses *alignment* yaitu dengan cara menyiapkan turbin dalam kondisi siap ukur atau dengan membuka bagian-bagian tutup *bearing (thrust, guide, side, opposite)*, melonggarkan baut pada dudukan *bearing*, membuka *draft tube*, membuka *fly wheel*. Ini berfungsi agar proses pengukuran dapat berjalan dengan lancar. Proses Persiapan *Alignment* dapat dilihat pada Gambar 2.

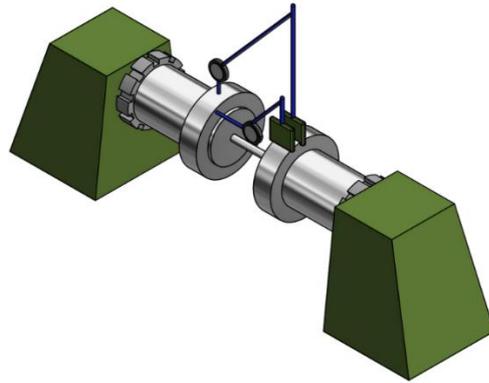
Gambar 3 Pengukuran *Axial* dan *Radial*

1. Proses pengukuran *alignment* pada pertemuan kedua poros. Sebelumnya dilakukan pelepasan *fly wheel*. Pengukuran dilakukan pada 4 titik yaitu  $0^\circ$ ,  $90^\circ$ ,  $180^\circ$ ,  $270^\circ$  dengan menggunakan *dial gauge*. Dapat dilihat pada Gambar 3.

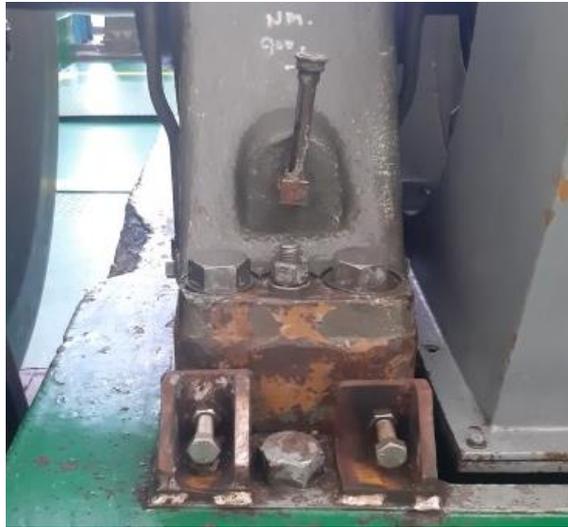
Gambar 4 Penyetelan

2. Setelah didapat hasil pengukuran dengan menggunakan alat ukur kemudian dilakukan penyetelan pada dudukan *bearing* agar hasil pengukuran berada pada standar titik sumbu. Penyetelan dapat dilihat pada Gambar 4.

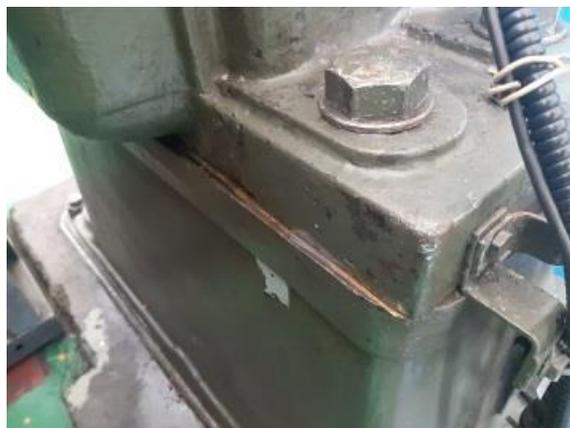
Gambar 5 Proses *Adjusting*

Proses *adjusting* ialah proses untuk menyetarakan *shaft* agar centering. Proses ini dilakukan agar posisi *shaft* dapat kembali ke posisi semula atau masuk kedalam toleransi yang di tetapkan. Proses *adjusting* pada turbin unit 1 dilakukan dengan cara menyetel dudukan dari *bearing* agar posisi *shaft* dapat berubah dengan patokan ialah *dial indicator*. Proses *adjusting* dapat dilihat pada Gambar 5

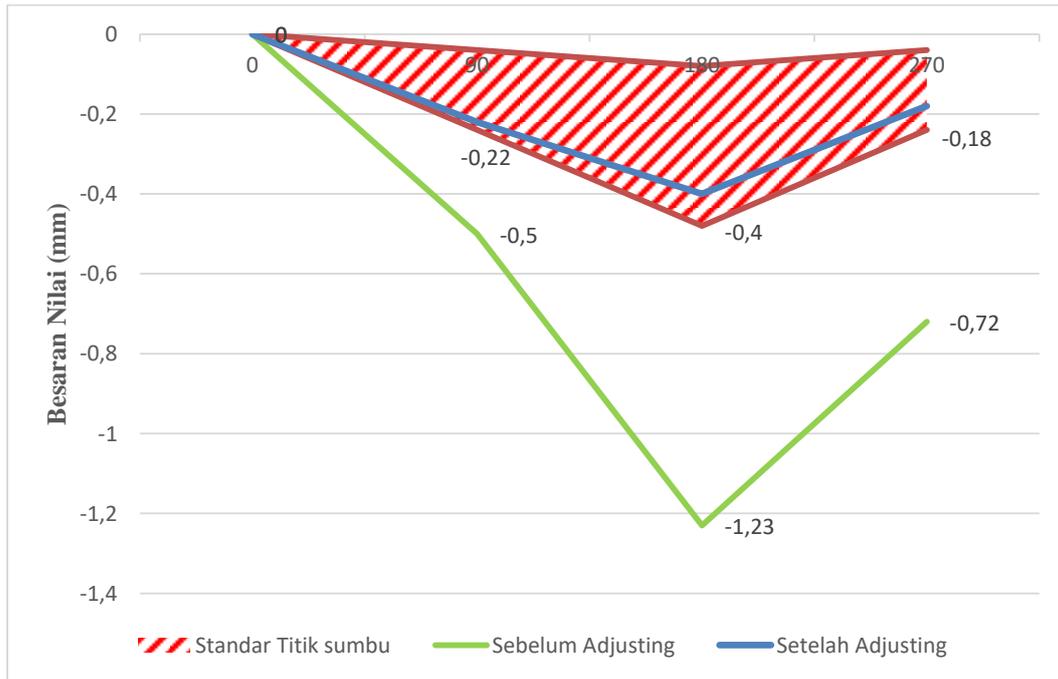
Gambar 6 Grafik Pengukuran Arah Radial

Dari hasil pengukuran pada arah *radial* didapatkan nilai sebelum dan sesudah dilakukan perlakuan yang tersaji pada Tabel 5 dan Gambar 6. Pada titik 0° Pengukuran tersebut mendapatkan nilai 0.00 mm sebelum dan setelah dilakukannya perlakuan. Nilai -0,5 mm sebelum dan -0,22 mm setelah dilakukannya perlakuan pada titik 90°. Nilai -1,23 mm sebelum dan -0.40 mm setelah dilakukan perlakuan pada titik 180°. Nilai -0,72 mm sebelum dan -0.18 mm setelah dilakukannya perlakuan pada titik 270°. Pada grafik terlihat bahwa nilai yang didapatkan setelah dilakukannya perlakuan sudah memasuki nilai standar titik sumbu, terlihat pada garis biru yang telah memasuki garis arsiran.

Proses *Alignment* dimulai dengan pelepasan *casing* menggunakan alat berat berupa mobil *crane* dan selanjutnya melepaskan *Bearing* yang menutupi poros turbin. Setelah poros turbin terlihat maka diletakkan alat ukur *dial indicator* dan dilakukannya pengukuran dengan titik ukur 0°, 90°, 180°, dan 270° dengan cara memutar poros turbin tersebut maka didapatkannya data nilai dari perhitungan. Setelah didapatkannya data maka dilakukan penambahan plat logam pada dudukan turbin, proses tersebut dilakukan berulang kali sehingga didapatkannya nilai yang ingin dicapai/nilai tersebut masuk kedalam range Nilai standar titik sumbu. Grafik hasil pengukuran arah *radial* dan *axial* dapat dilihat pada Gambar 6 dan Gambar 7

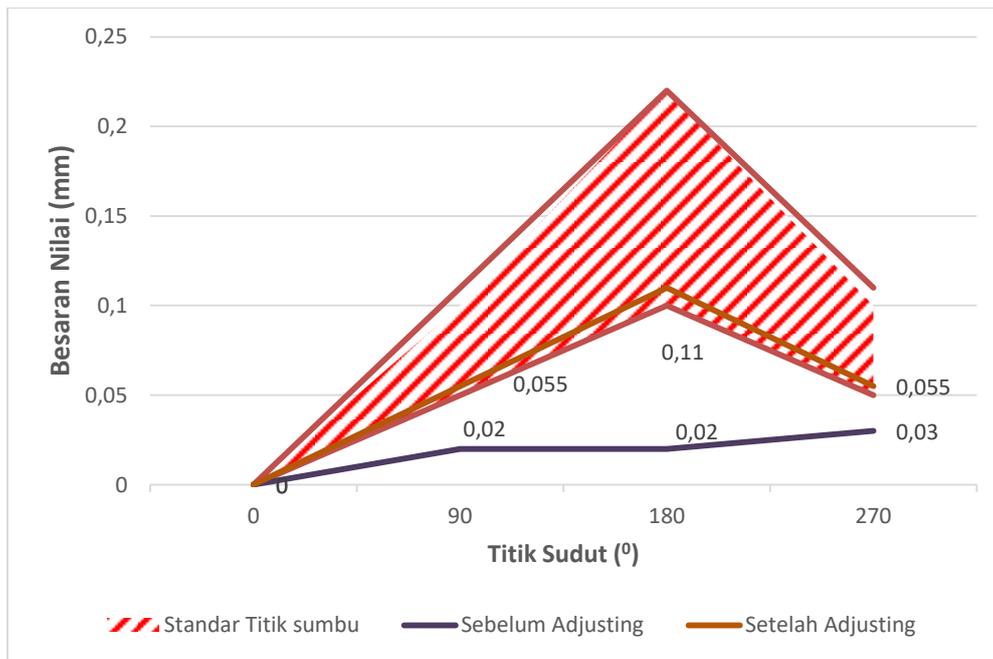
Gambar 7 Grafik Pengukuran Arah Axial

Dari hasil pengukuran pada arah *axial* didapatkan nilai sebelum dan sesudah dilakukan perlakuan dapat dilihat pada Tabel 6 dan Gambar 7. Pada titik 0° Pengukuran tersebut mendapatkan nilai 0.00 mm sebelum dan setelah dilakukannya perlakuan. Nilai 0,02 mm sebelum dan 0,055 mm setelah dilakukannya perlakuan pada titik 90°. Nilai 0,02 mm sebelum dan 0.11 mm setelah dilakukan perlakuan pada titik 180°. Nilai 0,03 mm sebelum dan 0.055 mm setelah dilakukannya perlakuan pada titik 270°. Pada grafik terlihat bahwa nilai yang didapatkan setelah dilakukannya perlakuan sudah memasuki nilai standar titik sumbu, terlihat pada garis hijau yang telah memasuki garis arsiran

Dari hasil pengukuran pada arah radial dan axial dapat disimpulkan bahwa *shaft* mengalami *misalignment*. Pada kondisi *misalignment* yang terjadi dilihat dari hasil pengukuran yaitu terjadi *combination misalignment* pada *shaft*. Untuk membuat *shaft* menjadi *centering* maka dilakukan proses *adjusting* pada *shaft*. Proses *adjusting* yang dilakukan dengan cara menyetel dudukan pada rotor *shaft* dengan dasar penyetelan yaitu hasil pengukuran yang didapat dan toleransi yang diberikan. Hasil yang didapat dari proses dilakukannya perlakuan dinyatakan berhasil dengan indikasi vibrasi unit dibawah batas maksimum.
