## PERAWATAN PREVENTIF PADA TURBIN POMPA AIR PENDINGINAN TERTUTUP

### *Preventive Maintenance on Closed cooling water pump Turbine*

Pelaksanaan Penelitian dilakukan di PLTU Priamanaya Energi Keban Agung selama dua bulan (24 Juli- 24 Agustus 2024). Objek Pengamatan *Preventive Maintenance* pada *Closed cooling water pump* (*Sentrifugal Pump*) Metode yang digunakan meliputi observasi langsung (turun langsung kelapangan Mengamati objek yang di teliti).

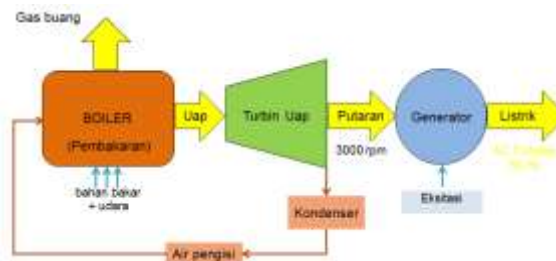
**Gambar 1.** Proses Konversi Energi Pada PLTU  
Sumber : (Anonim,2024)

Di Indonesia pemakaian listrik cukup besar sehingga dibutuhkan banyak sumber pembangkit untuk memenuhi kebutuhan listrik. Terdapat banyak macam pembangkit listrik yang ada di Indonesia seperti : PLTU, PLTA, PLTG, PLTGU dan banyak lagi macam macam pembangkit listrik lainnya. Sedangkan yang paling banyak menghasilkan listrik di Indonesia yaitu PLTU[6]. PLTU adalah pembangkit listrik yang menggunakan energi panas dari pembakaran batu bara untuk menghasilkan uap. Uap tersebut digunakan untuk menggerakkan *turbin* yang kemudian menghasilkan energi mekanik, yang selanjutnya diubah menjadi energi listrik melalui *generator*. Siklus termodinamika yang digunakan dalam PLTU adalah Siklus *Rankine*, yang melibatkan proses pemanasan, *ekspansi*, *kondensasi*, dan kompresi. Dalam Pembangkit Listrik Tenaga Uap ada 4 komponen utama yaitu *Boiler*, *Turbin*, *Condensor*, dan Pompa[7]. Menurut Patrarijaya Consultant, dalam sebuah Pembangkit listrik tenaga uap efisiensi suatu PLTU biasanya sekitar 25% sampai 50%[8]. Proses Konversi Energi Pada PLTU dapat dilihat pada Gambar 1.

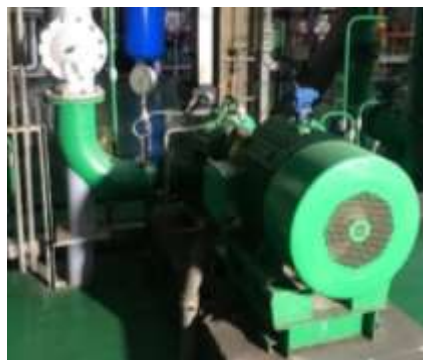
**Gambar 2.** Pompa Sentrifugal

pompa *sentrifugal* adalah sebuah pompa yang tersusun atas sebuah *impeler* dan saluran *inlet* di tengah-tengahnya. Dengan desain ini maka pada saat *impeler* berputar, fluida mengalir menuju casing di sekitar *impeler* sebagai akibat dari gaya *sentrifugal*. Casing ini berfungsi untuk menurunkan kecepatan aliran fluida sementara kecepatan putar *impeler* tetap tinggi. Kecepatan fluida dikonversikan menjadi tekanan oleh casing sehingga fluida dapat menuju titik *outletnya*[9]. Pompa *sentrifugal* adalah pompa yang bekerja dengan menggunakan *energy* mekanis dari luar pompa berupa motor listrik yang selanjutnya digunakan untuk memutar *impeller*[10]. Dapat dilihat Pompa Pada Gambar 2.

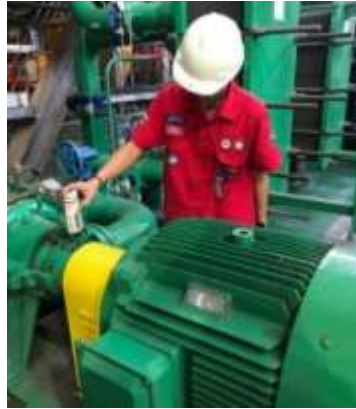
**Gambar 5.** Pengecekan vibrasi pada bearing CCWP

Pengecekan dilakukan dengan menggunakan alat vibration dengan arah *aksial* (A), *horizontal* (H) dan *vertical* (V) pada *bearing NDE* (bagian yang tidak menerima beban) dan *DE* (bagian yang menerima beban) dengan satuan mm/s. *Check Vibrasi* atau Getaran pada *Bearing CCWP* dapat di Lihat pada Gambar 5.

Dari pengecekan *Vibration* atau Getaran *Bearing* di *Closed cooling water pump* dengan arah *Horizonta(H)*, *Vertikal(V)*, *Aksial(A)*, dari data 1 sampai 4 semua dalam kondisi normal tetapi di data ke 5 pada arah *bearing Vertikal (v)* terjadinya kenaikan *vibration*. Data hasil pengecekan *Vibrasi* atau Getaran dapat dilihat pada Tabel 1.

Pada penelitian kali ini tertuju pada proses *preventive maintenance* pada pompa SM125-235 atau *Closed cooling water pump* termasuk dalam kategori peralatan yang berputar (*rotating equipment*). *Preventive Maintenance* pada *Closed cooling water pump* adalah serangkaian kegiatan terencana dan sistematis yang dilakukan secara berkala untuk mempertahankan kondisi optimal *Closed cooling water pump*. Dengan cara melakukan seperti pengecekan *vibrasi*, pengecekan *temperature*, *cleaning area*, *tightening bold*, *check packing gasket* dan *check Grease steam valve*. *Preventive Maintenance* di PLTU ini pada *Closed cooling water pump* dilakukan sebanyak dua kali dalam satu bulan secara teratur yang pertama perlu di perhatikan adalah Pengecekan *vibrasi* atau pengecekan getaran dilakukkann dengan cara menentukan titik pengukuran terlebih dahulu yaitu titik *NDE* (bagian yang tidak menerima beban) dan *DE* (bagian yang menerima beban). Standar pengukuran *vibrasi* di PLTU ini menggunakan *ISO 10816-3*, karena dipompa ini menggunakan motor dengan *Power 75 kW* maka batas maksimum getaran yaitu 7,1 mm/s. Untuk nilai operasional yang baik ada di angka 0,43 mm/s sampai 3,54 mm/s itu adalah zona A atau *Good* sedangkan untuk Zona B dari 3,55 mm/s sampai 6,55 mm/s. Dari ke 5 data yang saya lakukan indikasi terjadinya masalah ada di data terakhir, Di data tersebut *bearing NDE* 3,83 mm/s memasuki zona B atau Tingkat getaran dapat di toleransi atau di izinkan beroperasi dalam jangka waktu yang relatife lama, indikasi yang kami dapat disitu terjadinya kavitasi karna di lihat dari data getaran yang di dapat dan temperatur dalam kondisi normal, Kavitasi terjadi saat gelembung, atau rongga terbentuk di dalam cairan karena tekanan ujung pompa mengalami penurunan dengan cepat. Jadi yang kami lakukan mengatur setingan *valve* atau di perbesar sesuai kebutuhan tujuannya agar sisi isap pompa dapat di pertahankan lebih tinggi sehingga mengurangi resiko kavitasi.

Kesimpulan dari penelitian ini bahwa *preventive maintenance untuk closed cooling water pump* (CCWP) dilakukan dua kali sebulan. Pengecekan *vibrasi* di titik *NDE* (bagian yang tidak menerima beban) dan *DE* (bagian yang menerima beban) menggunakan standar *ISO 10816-3* menunjukkan indikasi *kavitasi* pada *bearing NDE* (bagian yang tidak menerima beban), yang diatasi dengan mengatur *valve* agar tekanan sisi isap tetap tinggi.

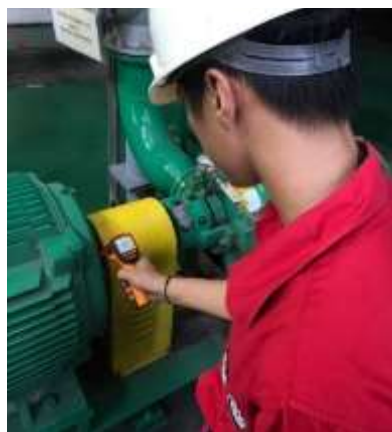
**Gambar 6.** Check Temperatur Bearing CCWP

*Check temperature bearing* dilakukan menggunakan alat *Thermogun* pada bagian *bearing NDE* (bagian yang tidak menerima beban) dan *DE* (bagian yang menerima beban) *closed cooling water pump* pada saat beroperasi supaya tidak melebihi kapasitas maksimum pada Gambar 6

Dari pengecekan *temperatur bearing NDE* (bagian yang tidak menerima beban) dan *DE* (bagian yang menerima beban) di dapatkan data hasil pengecekan *Temperatur* semua dalam kondisi normal dapat dilihat pada Tabel 2.

Selanjutnya adalah pengecekan suhu dilakukan pada *bearing NDE* (bagian yang tidak menerima beban) dan *DE* (bagian yang menerima beban) bisa di lihat di data suhu yang di dapat dalam keadaan *good* atau normal, karna batas suhu maksimum pada *bearing* itu adalah 80°C, *bearing* di izinkan beroperasi pada suhu 35°C -70°C dan tidak boleh ada kenaikan suhu 2x lipat dalam *temperature* normal. Dan juga fungsi dari pengecekan suhu untuk memantau kondisi *bearing* dan mendeteksi potensi masalah sebelum kerusakan, antara suhu dan *vibrasi* harus selalu berkesinambungan inilah kenapa terjadinya indikasi kavitasi tidak langsung di perbaiki karna melihat dari suhu yang normal dan membutuhkan waktu yang lama untuk pergantian sehingga menurunkan efisiensi kerjanya dan juga dari standar yang di gunakan masih di izinkan beroperasi atau dalam keadaan baik saja.

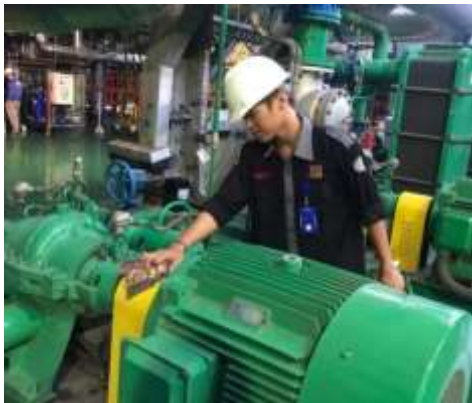
**Gambar 7.** *Cleaning Equipment*

- *Cleaning equipment.* *Cleaning equipment* yang dilakukan dengan menggunakan Majun sebagai media pembersih yang berbentuk kain untuk membersihkan debu dan kotoran. Pada saat melakukan *Cleaning Equipment* semua dalam kondisi baik cuman sedikit berdebu tetapi langsung di bersihkan supaya tidak menghalangi *Fan* pada motor yang bisa mengurangi *Efektivitas* pendinginan dan dari inspeksi yang

dilakukan tidak ditemukan tanda tanda terjadinya kebocoran *fluida* atau zat zat kimia lainnya yang bisa menyebabkan korosi pada bagian pompa atau logam, *Cleaning Equipment* ini berfungsi juga untuk memudahkan proses inspeksi visual dan identifikasi masalah. Dapat dilihat pada Gambar 7.

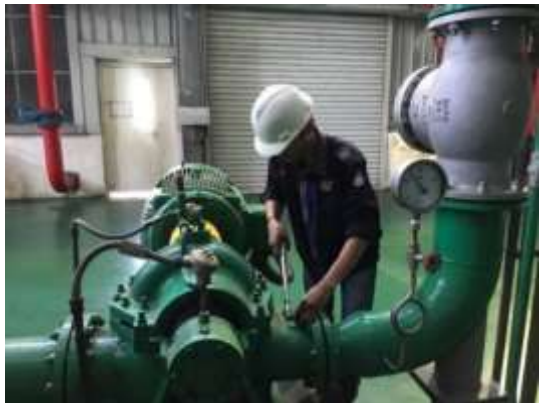
**Gambar 8.** *Tightening Bold*

- Tightening bold.*** *Tightening bold* merupakan proses pengencangan baut yang menggunakan kunci momen tujuannya supaya mengetahui ataupun memastikan bahwa tidak ada baut yang kendur maupun lepas pada salah satu *equipment closed cooling water pump*. Pada saat melakukan *Tightening bold* tidak menemukan adanya kelonggaran pada baut atau bisa di bilang dalam kondisi baik dan juga yang perlu di perhatikan yaitu hindari pengencangan baut secara berulang dan sebelum melakukan pengencangan cek dulu secara visual apakah ada kelonggaran atau karat sehingga hal yang tidak diinginkan seperti kerusakan pada ulir tidak terjadi dapat dilihat pada Gambar 8.

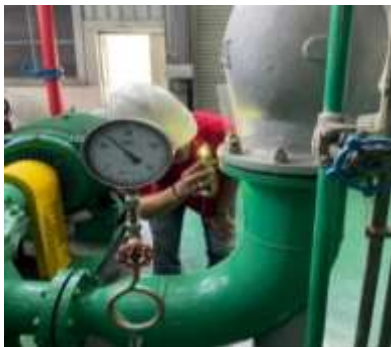
**Gambar 9.** *Check Packing Gasket*

- Check packing gasket.*** *Check packing sasket* fungsinya mengetahui dan mencegah terjadinya kebocoran *fluida* dari antara dua permukaan yang berdekatan, Permukaan yang berdekatan dalam suatu sistem mungkin memiliki ketidak sempurnaan atau perbedaan pemisahan yang memerlukan penyesuaian. Pada *Check Packing Gasket* tidak menemukan adanya kebocoran atau cairan yang menetes baik itu dilantai ataupun di pompa, inspeksi ini bisa dilakukan baik secara *Visual* menggunakan cahaya senter dengan cara menyentteri di bagian sambungan pipa, apabila terjadi kebocoran bisa terlihat embun embun yang keluar dari sambungan pipa dan bisa juga dari suara bunyi yang tidak normal seperti siulan jika terjadi kebocoran. Dapat dilihat Pada Gambar 9.

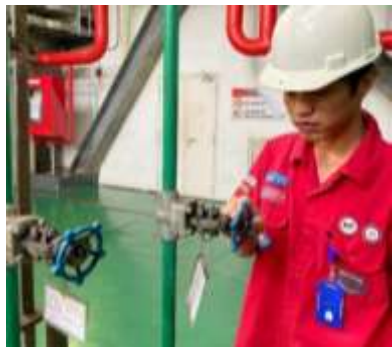
**Gambar 10.** *Grease Manual Valve*

- *Grease Steam manual valve.* *Grease steam manual valve* dilakukan untuk memperlancar putaran dari *valve* dan juga mengurangi korosi ataupun karat yang bisa mengakibatkan kebocoran pada *valve*. Pada saat inspeksi semua dalam kondisi baik tidak adanya penumpukan *gress* dan putaran *valve* semuanya normal, jenis *Gress* yang di gunakan adalah *Lithium – Based Grease* dan yang perlu di perhatikan pastikan area yang di lumasi benar benar memerlukan pelumasan dan bersihkan kelebihan *Grease* supaya kinerja *valve* dan pompa normal. Dapat dilihat Pada Gambar 10.
