## ANALISIS GEOTEKNIK DAN DINAMIK STRUKTUR UNTUK PERKUATAN ABUTMEN JEMBATAN WAY PAGAR ALAM YANG LONGSOR

### GEOTECHNICAL AND STRUCTURAL DYNAMICS ANALYSIS FOR ABUTMENT REINFORCEMENT OF THE WAY PAGAR ALAM BRIDGE FAILURE

Aminudin Syah<sup>1</sup>, Fikri Alami<sup>2\*</sup>, Ofik Taupik Purwadi<sup>3</sup>, Endro Prasetyo Wahono<sup>4</sup>

<sup>1,2,3,4</sup> Jurusan Teknik Sipil, Fakultas Teknik, Universitas Lampung

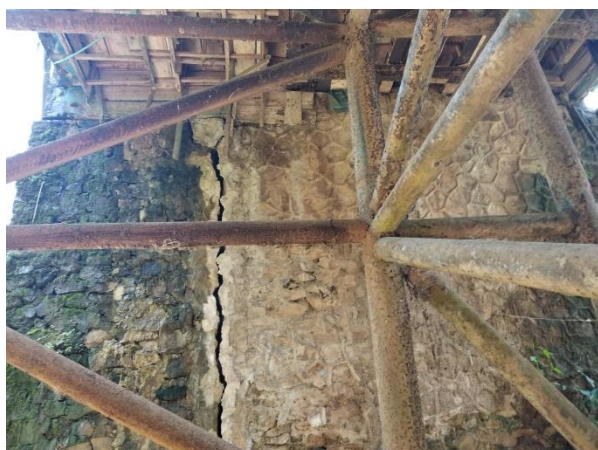
Investigasi lapangan dilakukan secara menyeluruh untuk memperoleh gambaran kondisi eksisting jembatan Way Pagar Alam pascakegagalan abutmen. Pengamatan visual menunjukkan bahwa bagian abutmen hasil pelebaran mengalami keruntuhan, dengan retakan signifikan pada sambungan struktur lama dan baru (Gambar 1). Retakan ini menandakan adanya deformasi lateral

akibat berkurangnya dukungan tanah di bawah fondasi.

**Gambar 1.** Retakan pada sambungan abutmen lama dan baru sesaat sebelum longsor

Keruntuhan abutmen jembatan ditinjau melalui pendekatan visual, laboratorium, dan model numerik. Retakan awal yang terisi air hujan menjadi jalur infiltrasi yang meningkatkan tekanan air pori dan menurunkan kekuatan geser tanah. Kombinasi antara susut musim kemarau dan pengembangan saat hujan pada tanah ekspansif menyebabkan deformasi diferensial yang signifikan. Gerusan sungai pada sisi abutmen juga berperan besar dalam menghilangkan penopang lateral, terutama karena aliran sungai membelok langsung ke arah abutmen.

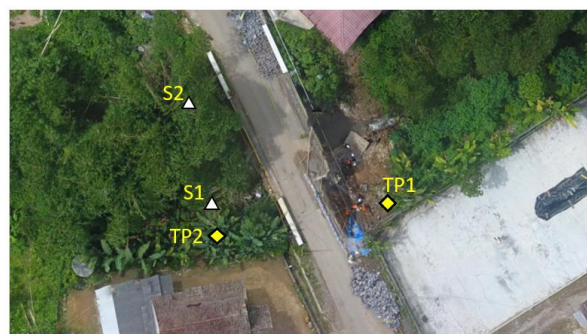
Dari sisi geoteknik, dua titik uji sondir (S1 dan S2 pada Gambar 2) menunjukkan bahwa tanah di sekitar abutmen terdiri dari lempung sangat lunak hingga sedang pada kedalaman 0-4 m, dan lapisan keras diperoleh pada kedalaman lebih dari 5 m. Hasil laboratorium pada dua sampel tanah (TP1 dan TP2) menunjukkan klasifikasi MH (lanau anorganik) dan SM (pasir berlanau), dengan plastisitas tinggi dan tingkat pengembangan sedang hingga tinggi. Kondisi ini menimbulkan risiko tinggi terhadap deformasi musiman dan keruntuhan lereng.

**Gambar 2.** Penyelidikan tanah di sekitar jembatan

Berdasarkan data sondir, daya dukung tanah pada kedalaman dangkal tidak cukup menopang beban struktural dan timbunan tambahan. Ini dikonfirmasi dengan nilai kapasitas dukung ijin tanah ( $q_n$ ) yang rendah pada kedalaman ( $D_f$ ) < 3 m (Tabel 1), sehingga fondasi tambahan tidak boleh diletakkan pada kedalaman tersebut.
