## **FEASIBILITY STUDY PADA KANTOR BPJS KETENAGAKERJAAN CABANG BENGKULU**

**Mukhlis Islam<sup>1)</sup>**

Kantor BPJS Ketenagakerjaan Cabang Bengkulu dibangun pada tahun 2004 dengan luas tanah 1.847 m<sup>2</sup> dan luas gedung 578 m<sup>2</sup>. Dalam eksistensinya, Kantor Cabang Bengkulu telah mengalami gempa bumi pada tanggal 12 september 2007 dengan kekuatan mencapai 7,9 skala richter yang mengakibatkan dinding kantor dan tembok samping pagar mengalami keretakan sehingga dilakukan rehabilitas bangunan Gedung Kantor Cabang Bengkulu pada tahun 2008. Sejak dibangun, telah terjadi beberapa kali pemutakhiran standar dan peraturan mengenai persyaratan ketahanan gempa untuk gedung serta struktur beton yang cenderung menjadi lebih ketat. Untuk itu pihak BPJS TK merasa perlu untuk melakukan evaluasi kelayakan bangunan kantor BPJS TK cabang Bengkulu untuk memastikan bangunan masih layak dan tindakan yang perlu dilakukan jika ternyata tidak layak. Hasil evaluasi menunjukkan beberapa aspek bangunan dalam kondisi tidak layak yaitu kondisi eksisting dinding penahan tanah di belakang gedung, mutu beton yang tidak konsisten, kuat tekan beton eksisting tidak memenuhi persyaratan beton terakhi

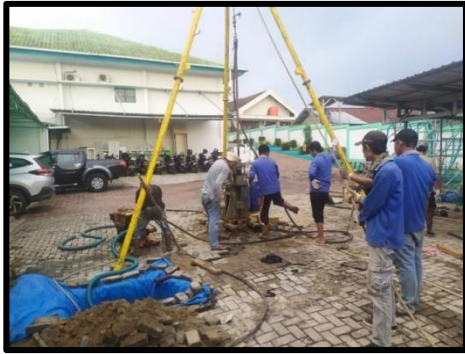
**Gambar 9.** Dokumentasi Boring Test Titik 1

Hasil N dari pengolahan titik 1 didapatkan nilai N sebesar 15,262 dan titik 2 didapatkan nilai N sebesar 13,880. Kelas situs tanah pada Kantor BPJS Ketenagakerjaan Cabang Bengkulu masuk dalam kelas SE (Tanah Lunak).

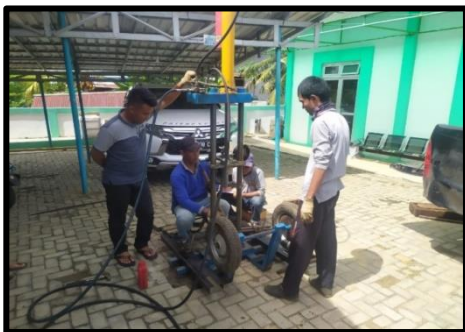
**Gambar 11.** Dokumentasi Pengujian Sondir Titik 1

Hasil pengujian sondir pada Kantor BPJS Ketenagakerjaan Cabang Bengkulu didapat bahwa kedalaman tanah keras  $\pm 7$  meter dibawah permukaan tanah (Data hasil sondir terlampir).

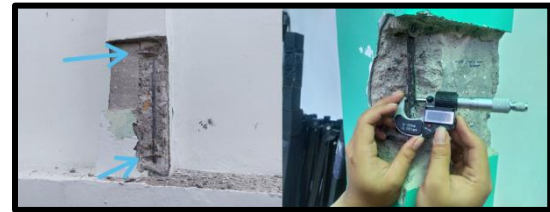
**Gambar 24.** Dokumentasi Pengukuran Tulangan Kolom Secara Langsung

*Rebar scanning* pada Kantor BPJS Ketenagakerjaan Cabang Bengkulu dilakukan pada 15 titik sama seperti pengujian UPV dan *hammer test*. 15 titik tersebut meliputi elemen struktur berupa sloof, kolom, dan ring balok. Berdasarkan kebiasaan pelaksana lokal untuk bangunan 1 lantai dimana jenis penulangan yang digunakan baik untuk kolom maupun elemen lainnya adalah sama, maka tulangan utama sloof dan balok dinyatakan berdiameter 12mm polos.

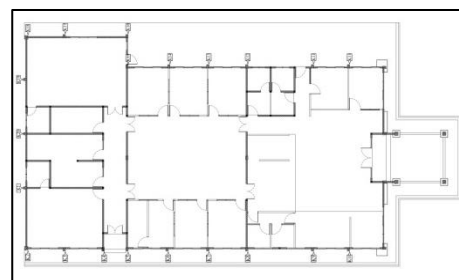
**Gambar 25.** Titik Pengukuran Kemiringan Kolom Vertikal Gedung Utama

Hasil pengukuran kemiringan kolom vertikal Gedung Utama dan Gedung Arsip masing-masing dapat dilihat pada Tabel 6 dan Tabel 7.

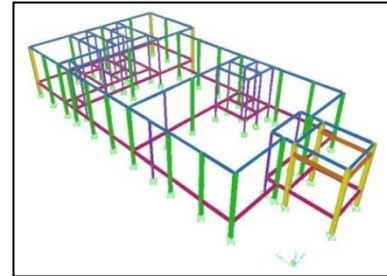
Gambar 28. Model Struktur Gedung Utama

Gedung Utama dianalisis menggunakan mutu beton  $F_c' 18,28$  MPa, Mutu Beton eksisting Gedung Utama tidak memenuhi syarat menurut peraturan SNI 2847:2019 Pasal 18.9.2.1. Tulangan utama dan tulangan geser eksisting pada Gedung Utama dinyatakan tidak memenuhi syarat karena masih menggunakan tulangan polos, sedangkan menurut Pasal 20.2.1.1 SNI 2847: 2019 tulangan utama dan tulangan geser harus menggunakan tulangan ulir. Untuk syarat jarak tulangan sengkang pada elemen struktur sloof, kolom, balok, dan ring balok, tidak memenuhi pasal 25.7.5.2 SNI 2847: 2019.

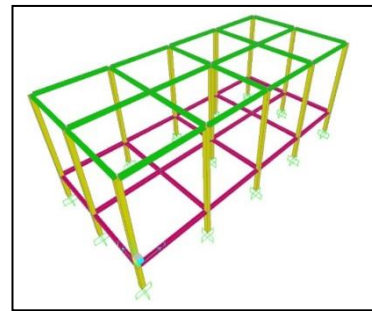
Gambar 29. Model Struktur Gedung Arsip

memenuhi syarat menurut peraturan SNI 2847: 2019 Pasal 18.9.2.1. Tulangan utama dan tulangan geser eksisting pada Gedung Arsip tidak memenuhi syarat karena masih menggunakan tulangan polos, sedangkan menurut Pasal 20.2.1.1 SNI 2847: 2019 tulangan utama dan tulangan geser harus
