Analisis Perbaikan Tidak Terpancarnya Suara Air Traffic Controller (ATC) Ke Pesawat Pada Peralatan Sistem Komunikasi Penerbangan VHF Merek PAE T6T

¹Politeknik Penerbangan Indonesia Curug

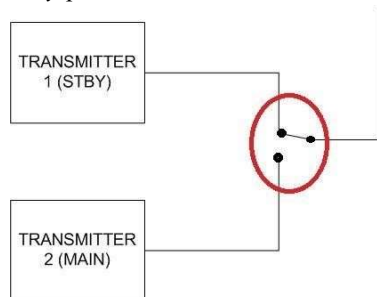
Gambar 16. Konfigurasi Relay

3. Tampilan blok diagram yang diambil dari *manual book* konfigurasi pemasangan relay pada VHF PAE T6T. Dari T6M RCU (*Remote Control Unit*) dihubungkan menggunakan LAN ke *Main/Standby Switching Panel* yang berguna untuk memilih *main/standby* pada radio.

4. Peralatan VHF A/G kembali beroperasi normal, ditandai dengan tidak menyala lagi indikator *alarm* dan indikator transmitt menyala ketika PTT ditekan.
