ANALISIS VIBRASI PADA POMPA

Vibration Analysis of The Pump

Felix Budianto Panjaitan*, Dedi Suryadi, Zuliantoni

Program Studi Teknik Mesin, Fakultas Teknik, Universitas Bengkulu
Jl. WR. Supratman, Kandang Limun, Kec. Muara Bangkahulu, Bengkulu

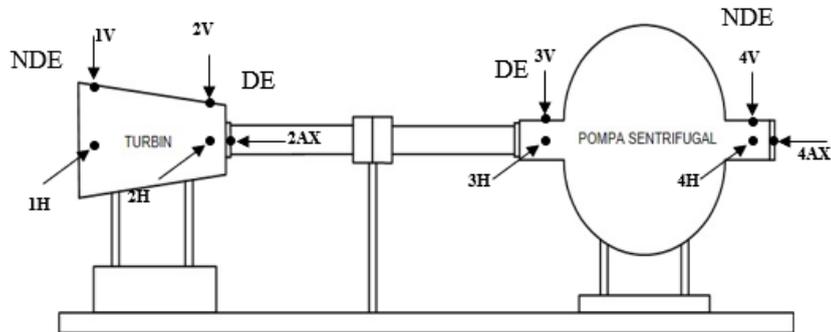
Gambar 1. Skema Pengukuran

Pengukuran dilakukan dengan cara menepelkan pen pada alat vibrasi, yaitu SKF Microlog Analyzer GX pada posisi DE dan NDE disetiap titik yang ada pada arah aksial, vertikal, dan horizontal. Pengukuran dilakukan khusus pada pompa. Dapat dilihat pada Gambar 1.

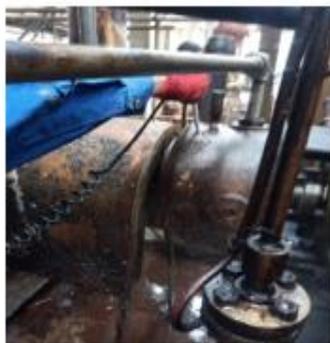
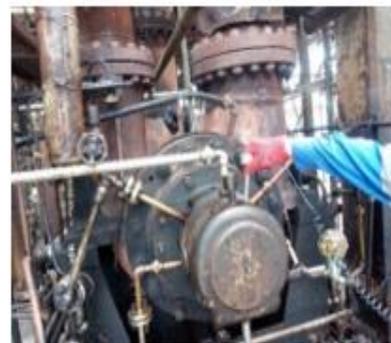
Gambar 2. (a). Pengukuran pada DE
(b). Pengukuran pada NDE

Pengukuran DE merupakan pengukuran yang dilakukan ditempat yang dekat dengan penggerak, biasanya pada house bearing yang dekat dengan penggerak. Dan pengukuran NDE dilakukan pada tempat yang sudah jauh dari penggerak biasanya juga dilakukan pada house bearing yang jauh dari penggerak. Dapat dilihat pada Gambar 2.
