# MAINTENANCE DAN INSPECTION PADA RUNNER TURBIN

## *Maintenance and Inspection on Turbine Runners*

AM Saifutaqi Fatwa Mayfi\*, Nurul Iman Supardi, Angky Puspawan

Prodi. Teknik Mesin, Fakultas Teknik, Universitas Bengkulu  
Jl. W.R. Supratman, Kandang Limun, Bengkulu, Indonesia 38371

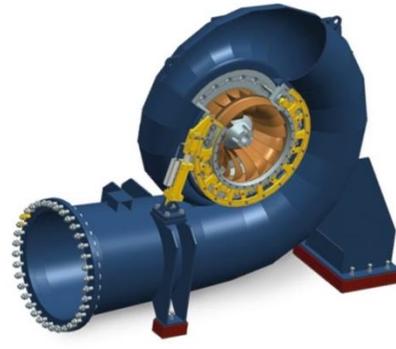
**Gambar 2** Turbin *Francis*

Turbin Francis adalah jenis turbin aksial dan radial, yang berarti aliran air masuk secara radial ke dalam turbin, kemudian mengalir secara aksial (sejajar dengan poros) melalui rotor turbin. Ini adalah kombinasi dari aliran radial dan aksial yang memberikan efisiensi tinggi. Turbin *francis* ini digunakan pada *head* 10-300 m, dimana baling-balingnya terbuat dari baja. Turbin akan dipasang diantara sumber air bertekanan tinggi dibagian masuk dan air bertekanan rendah dibagian keluarannya. Turbin ini menggunakan sudu pengarah yang akan menggerakkan air masuk secara tangensial.

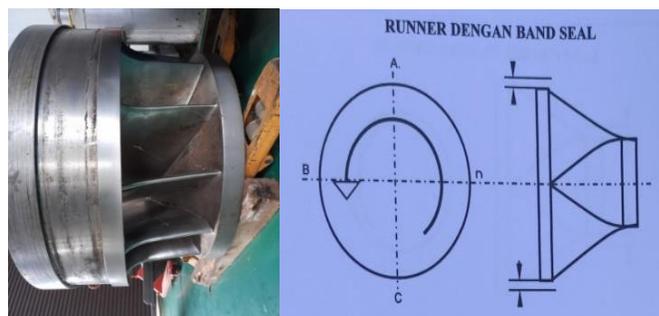
Gambar 3. *Runner* dengan *band seal*

1. *Runner* dengan *band seal*, seperti terlihat pada Gambar 3.

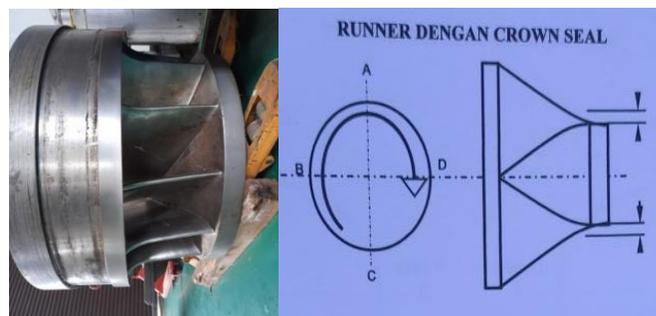
Gambar 4. *Runner* dengan *crown seal*

2. *Runner* dengan *crown seal*, seperti terlihat pada Gambar 4.

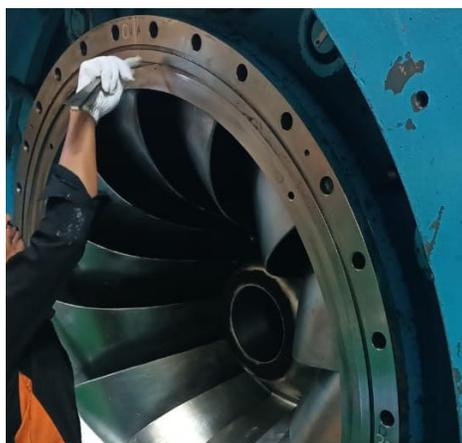
Gambar 5. Bagian pengukuran *runner* dengan *band seal*

Pengukuran *clearance* ini dilakukan di 4 titik, sebelum pemeliharaan dan sesudah pemeliharaan pada bagian *runner* dengan *band seal*. Hasil pengukuran dapat dilihat pada Tabel 1

Putaran	Sebelum Penyetelan				Setelah Penyetelan				Keterangan
	A	B	C	D	A	B	C	D	
0°	0.60	0.80	0.60	0.80	0.60	0.80	0.60	0.80	Alat Ukur : <i>Feeler Gauge</i> Satuan : mm STD : 0.5-0.8 mm
90°	0.60	0.70	0.50	0.70	0.70	0.80	0.65	0.80	
180°	0.65	0.70	0.50	0.70	0.75	0.80	0.60	0.80	
270°	0.60	0.70	0.50	0.70	0.70	0.80	0.55	0.75

Note : Diameter *runner* A sampai C : 1265.0 mm  
Diameter *runner* B sampai D : 1265.7 mm

Dari hasil pemeriksaan pengukuran *clearance runner* sebelum pemeliharaan dan pengukuran *clearance runner* sesudah pemeliharaan. Ketika nilai pengukuran dibandingkan dengan standar disetiap bagian, hasil yang didapat saat pengukuran lebih bagus dari standar. *Clearance runner* saat diukur mendapatkan perbedaan nilai *gap*. *Clearance* sesudah dilakukan pemeliharaan terjadi perubahan *gap* antara *runner* dengan *band seal* dan *runner* dengan *crown seal*. *Clearance* dari tiap-tiap titik terjadi *gap* sebesar 5 mm sampai 10 mm. Kemudian dilakukan pengecekan kembali saat dilakukan MO (*Major Overhaul*) agar *clearance runner* tetap keadaan bagus. Dengan hasil itu, maka *clearance runner* tidak terjadi gesekan atau kehausan ketika beroperasi dan tidak diperlukan nya *reparasi* atau perbaikan dan tidak keluar nya modal yang besar dalam pengadaan *runner* yang baru.

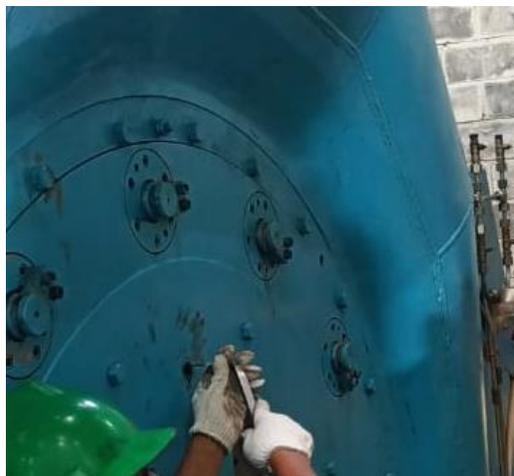
Gambar 6 Bagian pengukuran runner dengan crown seal

Pengukuran *clearance* ini dilakukan sebelum dan sesudah pada bagian *runner* dengan *crown seal*. Tetapi pengukuran yang dilakukan hanya dapat dilakukan 2 titik karena hanya ada 2 lubang untuk mengukur dari sisi *flywheel*. Hasil pengukuran dapat dilihat pada Tabel 2.

Putaran	Sebelum Penyetelan				Setelah Penyetelan				Keterangan
	A	B	C	D	A	B	C	D	
0°	0.60		0.50		0.85		0.65		Alat Ukur : Feeler Gauge Satuan : mm STD : 0.40 mm
90°	0.80		0.50		0.90		0.60		
180°	0.80		0.50		0.90		0.65		
270°	0.80		0.50		0.85		0.70

Note : Diameter runner A sampai C : 1044.7 mm  
Diameter runner B sampai D : 1044.47 mm
